**ДОСЛІДЖЕННЯ ВПЛИВУ ФІЛЬТРАЦІЙНИХ ТА КОНСТРУКТИВНИХ  
ДЕФОРМАЦІЙ НА ЕКСПЛУАТАЦІЙНУ ПРИДАТНІСТЬ ВОДОПРОПУСКНОЇ ТРУБИ**

**STUDY OF THE IMPACT OF SEEPAGE AND STRUCTURAL DEFORMATIONS ON THE  
OPERATIONAL SUITABILITY OF A CULVERT PERFORMANCE**

Метою даної роботи є оцінка впливу фільтраційних деформацій та деформацій конструктивних елементів водопропускної споруди на прикладі водопропускної труби автомобільної дороги О-230209 Великий Олександрів – Малий Олександрів.

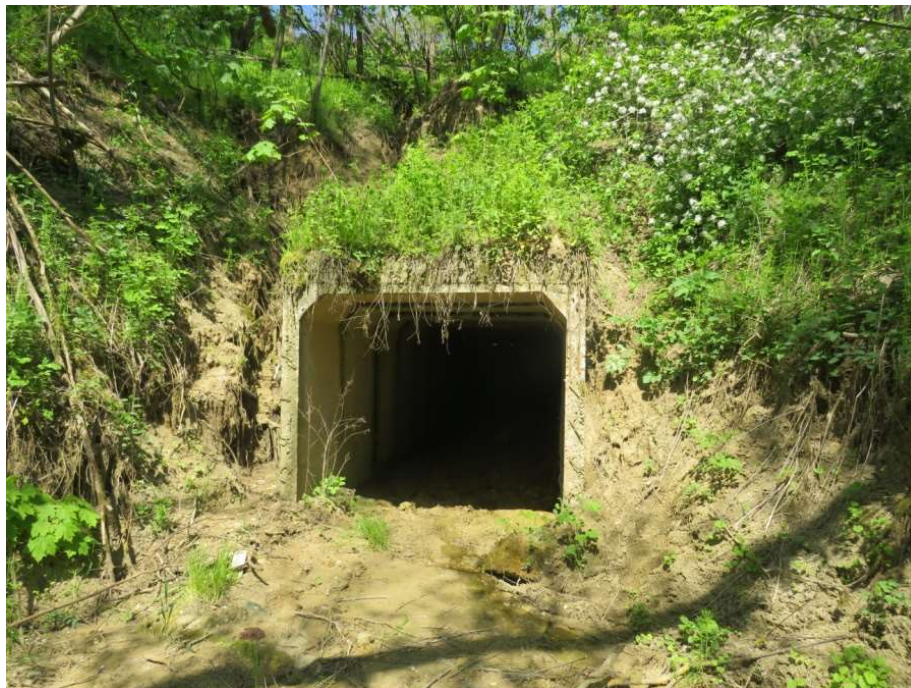
Дорожній насип в місці влаштування водопропускної труби характеризувався зміною ухилу (від 1:1,15 до 1:1,75). На ділянці зміни ухилів з однієї сторони насипу спостерігалось місцеве (локальне) осідання ґрунту, яке виникло внаслідок руйнування секції водопропускної труби і, відповідно, обвалу ґрунту в середину перерізу труби. Більше того, в місці розташування водопропускної споруди виявлено значні деформації низового укосу насипу в створі водопропускної споруди. В межах всієї довжини

укося (від гребеня насипу до дна) на його поверхні спостерігаються ознаки розвитку фільтраційних деформацій (винесення часток ґрунту фільтраційним потоком), поверхневої ерозії ґрунту внаслідок дії поверхневого стоку, що утворюється при проходженні дощів. Фільтраційні деформаційні процеси в сукупності із зсувними деформаціями ґрунту призвели, в тому числі, до систематичного зволоження секцій водопропускної труби ззовні. В нижньому б'єфі труби внаслідок розвитку фільтраційних деформаційних процесів та через відсутність оголовків водопропускної споруди утворилися значні нерівності ґрунту із частковим «оголенням» крайніх секцій труби від ґрунтового покриву. Також через дані процеси крайні секції нижнього б'єфу труби були заповнені ґрунтом на дні, а також спостерігались локальні підмивання основи даних секцій. Укріплення русла на виході водопропускної труби було відсутнє, або знаходилося під значним шаром нанесеного ґрунту (див. рисунок 2).

**Рисунок 2** – Стан водопропускної труби в нижньому б'єфі  
**Figure 2** – Condition of the culvert in the downstream section

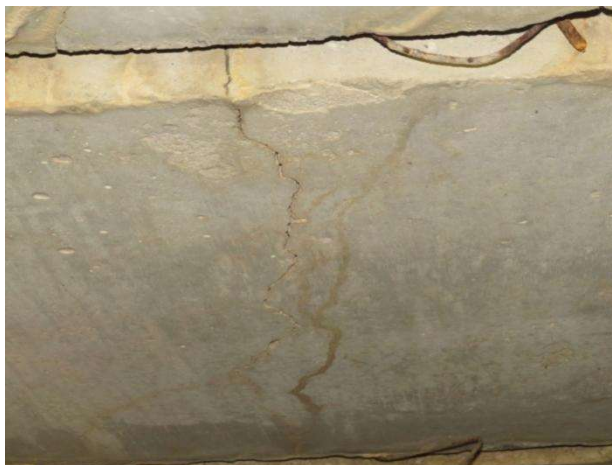
**Водопропускна труба.** На прямокутних залізобетонних секціях труби виявлена значна кількість поперечних тріщин із шириною розкриття до 8 мм (див. рисунок 3). Враховуючи стан секцій та розвиток їх деформацій, можна зробити висновок, що дані тріщини силового характеру.

**Рисунок 3** – Поперечні тріщини секції водопропускної труби  
**Figure 3** – Transverse cracks in the culvert section

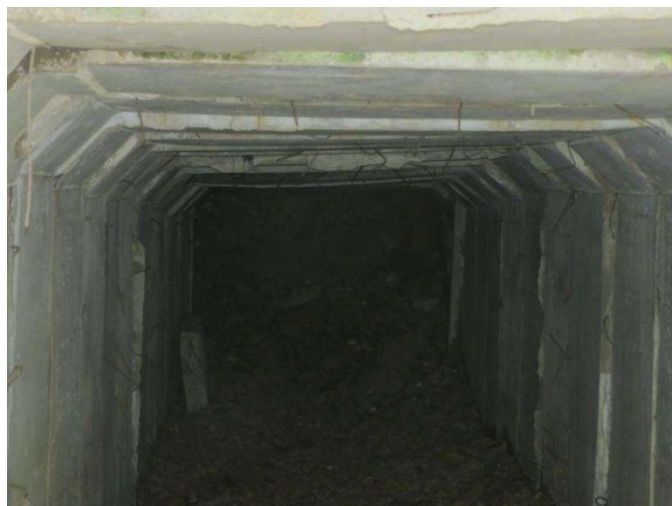
Приблизно на 1/3 довжини труби від початку вхідного "оголовка" її поперечний переріз повністю завалений ґрунтом внаслідок руйнування декількох залізобетонних секцій. Через виникнення даного завалу вільний пропуск води не здійснюється. Більше того, у зв'язку із руйнуванням секцій, існує імовірність потрапляння води під секції труби та виникнення процесів підмивання основи. Даний факт в сукупності із деформуванням секцій призвів до викривлення рівнів внутрішнього поперечного

перерізу водопропускної труби (див. рисунок 5). Це говорить, в тому числі, про пошкодження і руйнування швів між секціями труб і додаткового зволоження й підмивання основи.

**Рисунок 5 – Деформації зміщень секцій водопропускної труби**  
**Figure 5 – Displacement deformations of the culvert sections**

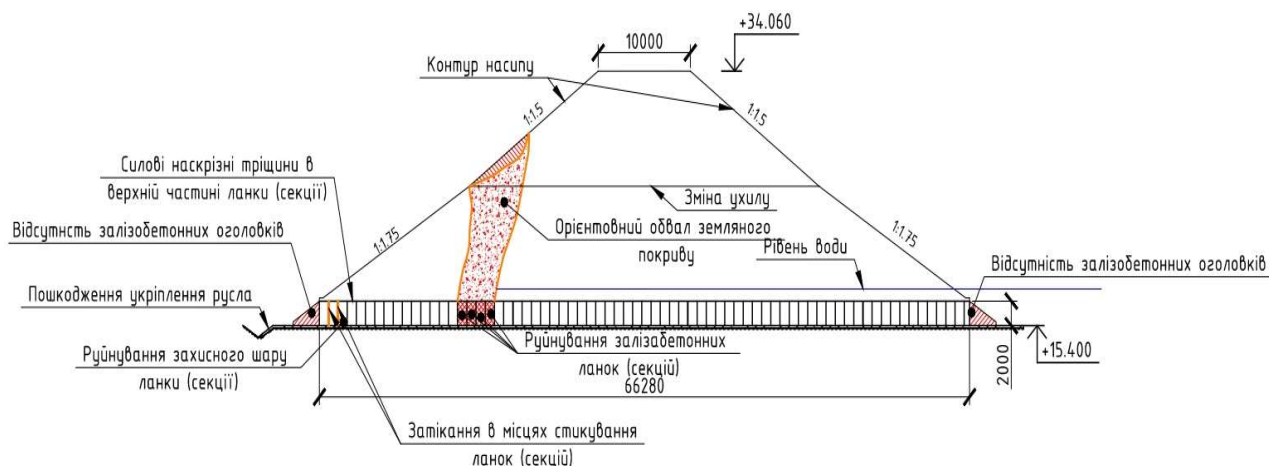
Основні дефекти водопропускної труби наведені на рис.6.

Водопропускна труба, відповідно до класифікаційних характеристик [4, 5, 6], знаходилась в аварійному стані.

**Рисунок 6 – Деформації зміщень секцій водопропускної труби**  
**Figure 6 – Main defects of the culvert**
