Зинченко Е.В., Овчинников И.Г., д-р техн. наук,
Овчинников И.И., канд. техн. наук

ВИБРОДИАГНОСТИКА СОСТОЯНИЯ ДОРОЖНОЙ ОДЕЖДЫ НА МОСТАХ

Аннотация. Рассматривается применение вибродиагностического комплекса для оценки состояния дорожной одежды на мостовых сооружениях. На реальной задаче показано, что применение данной методологии позволяет диагностировать поврежденные участки по изменению динамических характеристик.

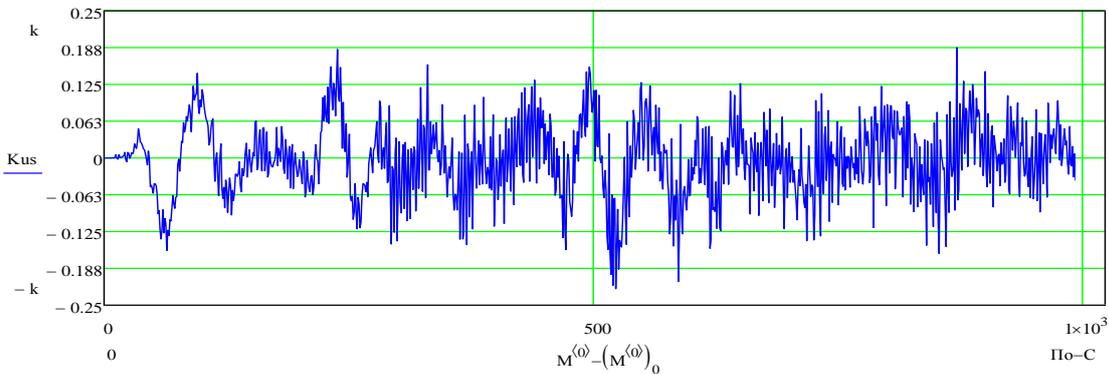
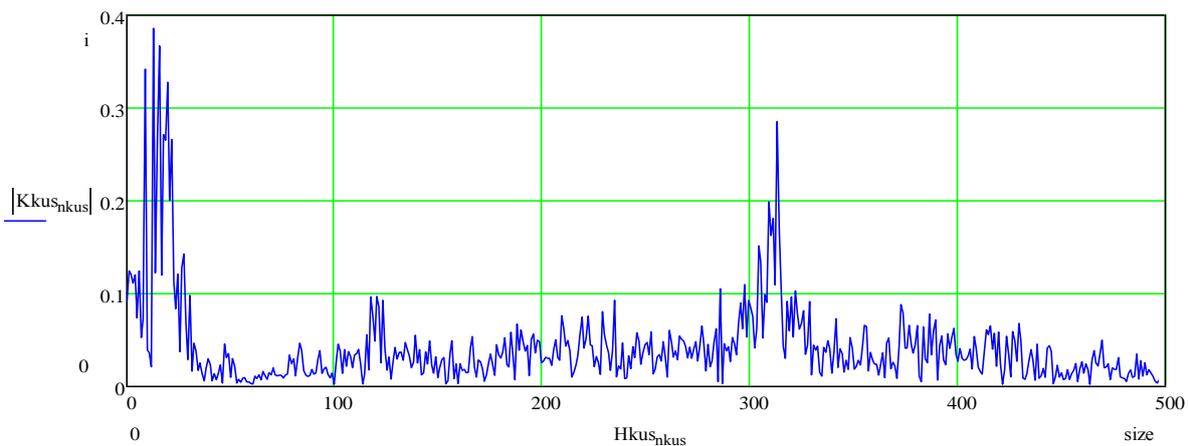
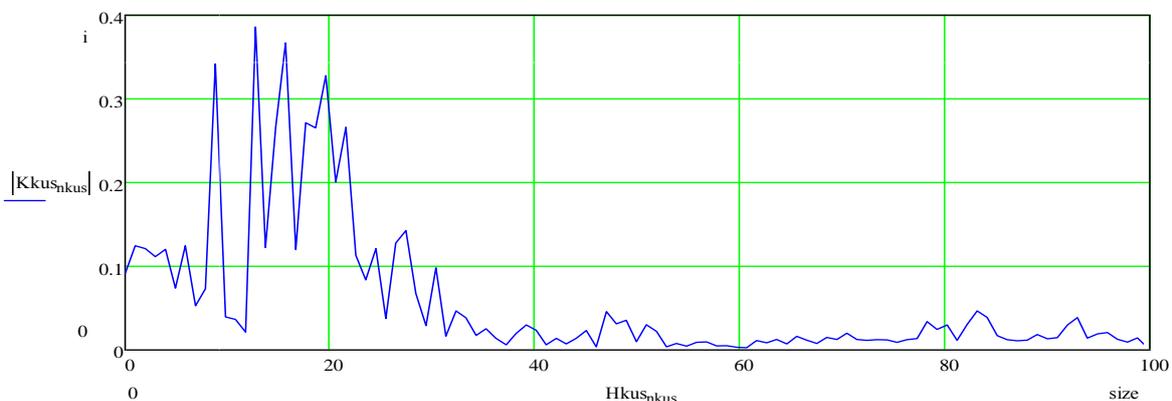
Рисунок 4 – АВХ и АЧХ ускорений в вертикальном направлении точки №1

Особенно выпукло рассогласование работы дорожной одежды и плиты проезжей части пролетного строения проявилось при испытаниях в точке 1, где в вертикальном, продольном и поперечном направлениях регистрируются колебания с частотами 13 – 16 Гц и 260 – 300 Гц (рисунки 4, 5, 6). Как показывает фоторегистрация (рис. 10), около точки 1 имеют место сильные сдвиговые деформации дорожной одежды, влияние которых и привело к образованию повреждений на поверхности дорожной одежды.

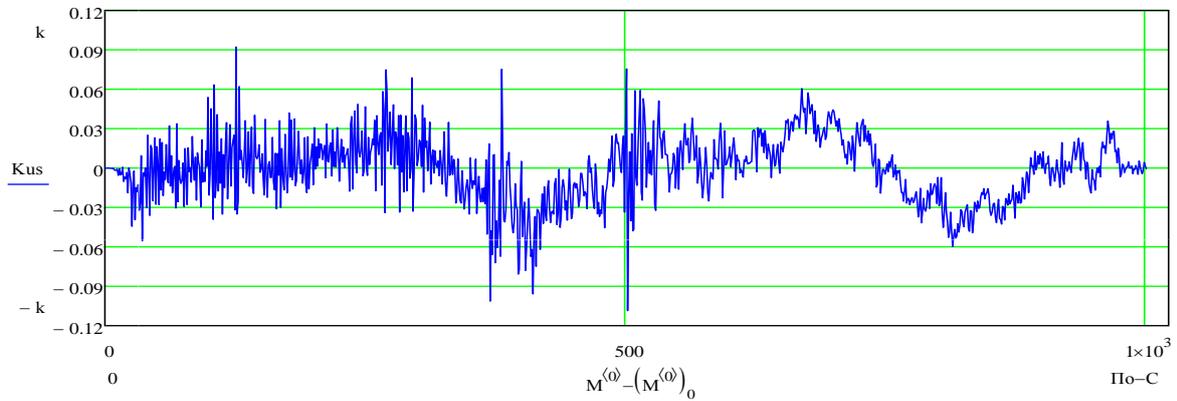
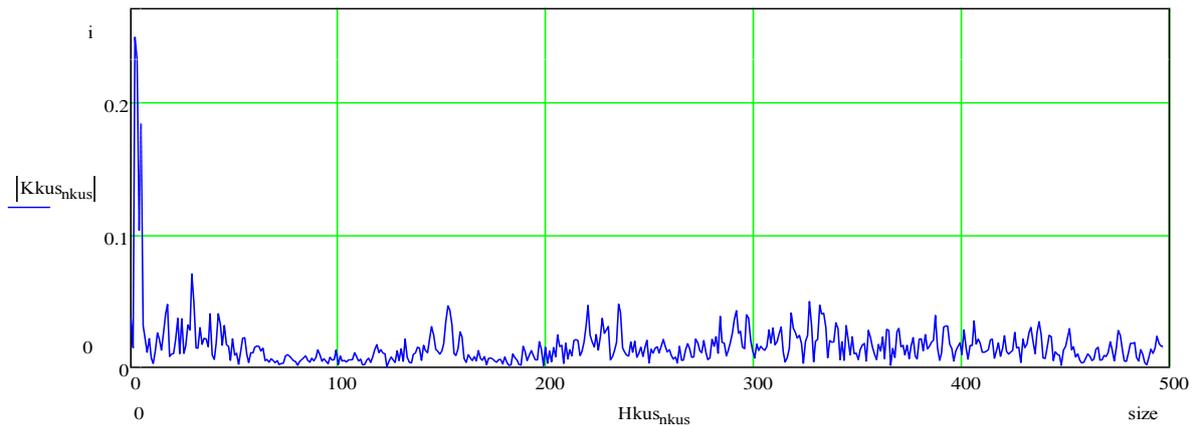
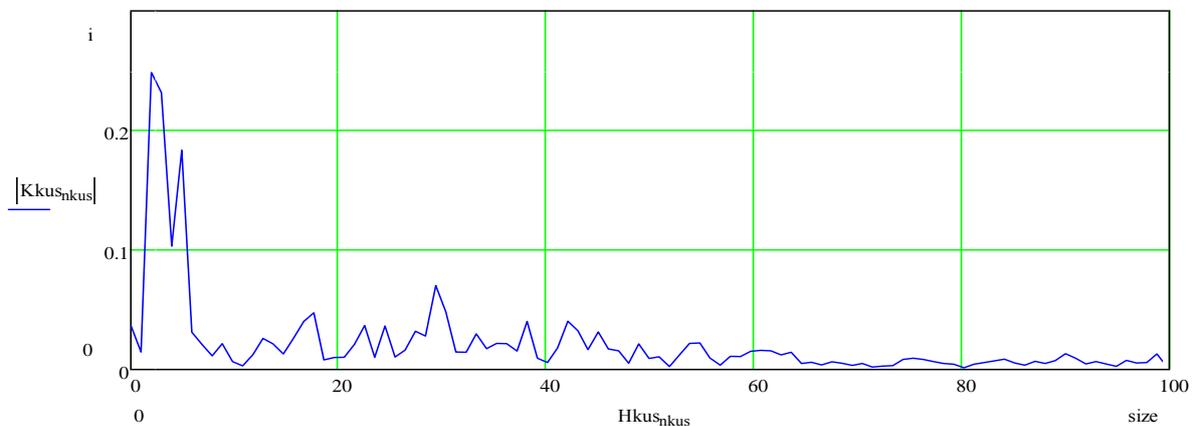
Рисунок 7 – АВХ и АЧХ ускорений в вертикальном направлении точки №3

При обеспеченном сцеплении дорожной одежды с плитой проезжей части вся конструкция пролетного строения колеблется совместно с дорожной одеждой как единое целое и в ходе испытаний с использованием виброизмерительного комплекса регистрируются колебания мостовой конструкции (например, в точке 3 регистрируются преимущественно вертикальные колебания с частотой 2 – 4 Гц, рисунки 7, 8, 9). В случае отсутствия сцепления асфальтобетонного покрытия с пролетным строением мостового сооружения при установке датчиков на поверхность дорожной одежды регистрируются колебания именно слоев дорожной одежды, частоты которых значительно выше.

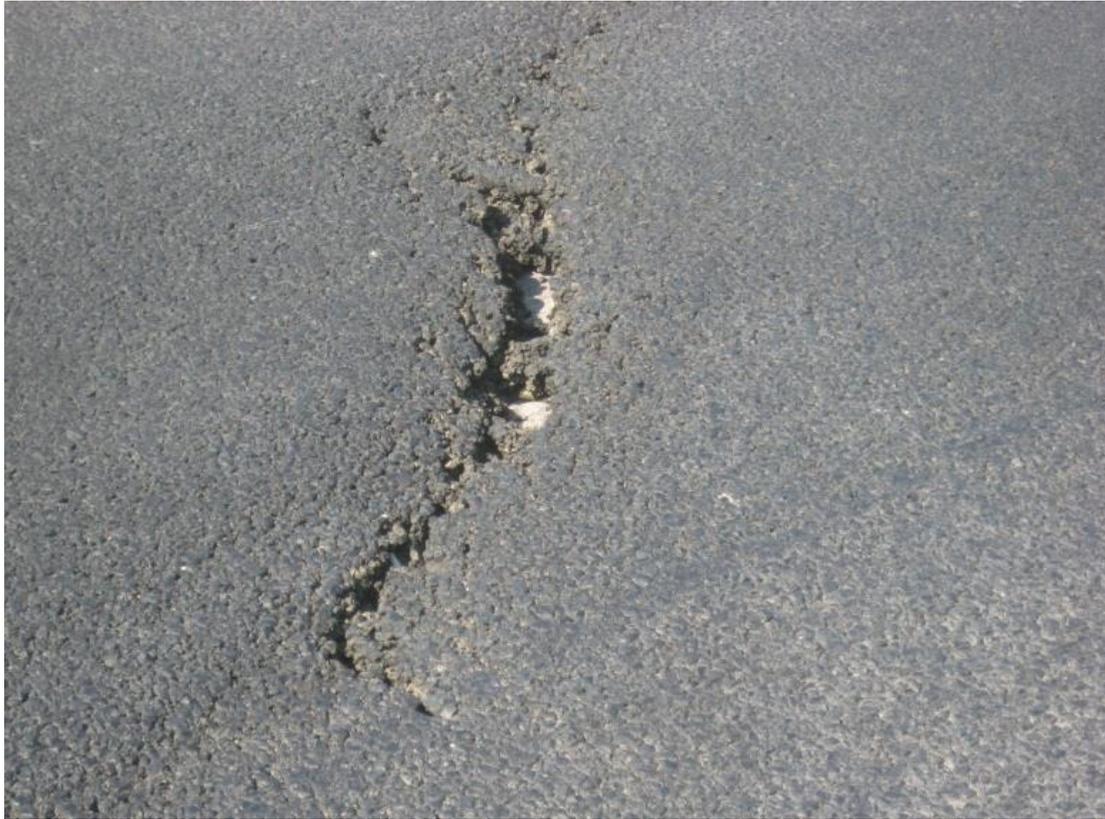
Анализ результатов испытаний пролетного строения в рассматриваемых точках в трех направлениях: вертикальном, продольном и поперечном свидетельствуют о рассогласованном восприятии подвижной нагрузки слоями дорожной одежды и плитой проезжей части пролетного строения, что свидетельствует об отсутствии сцепления между нижним слоем асфальтобетона и защитно-сцепляющим слоем.

Рисунок 10 – Повреждение дорожной одежды, вызванное нарушением ее сцепления с плитой проезжей части
