ANALIZA MATERIAŁU I GEOMETRII ZNISZCZONYCH WAŁÓW KORBOWYCH POWSTAŁYCH W PRÓBIE NIEZAWODNOŚCI SILNIKÓW SPALINOWYCH

Jacek MICHALSKI

W artykule analizowano czynniki materiałowe i geometryczne wpływające na powstałe zniszczenie awaryjnie wałów korbowych. Trzy wały uległy zniszczeniu w miejscu przyjscia czopa głównego pierwszego w czop korbowy poprzez ramię korbowe, podczas prób stanowiskowych niezawodności silników, trwających od 130 do 300 godzin. Przedstawiono mikrostrukturę, udarność i twardość wałów korbowych samochodu Polonez o silnikach CE, mających pojemność 1600 cm³. Określono mikrostrukturę: w strefie przypowierzchniowej, przejściowej i rdzeniu dla czopów głównych oraz korbowych, promieni przejść czopów w ramiona jak i w ramionach wału korbowego. Zamieszczono charakterystyczny profil zaokrąglenia między czopem głównym i ramieniem korbowym. Dokonano charakterystyki przełomu. Podano zalecenia analiz konstrukcyjnych, zmiany procesu technologicznego wytwarzania i rodzaju materiału wału korbowego stalowego.

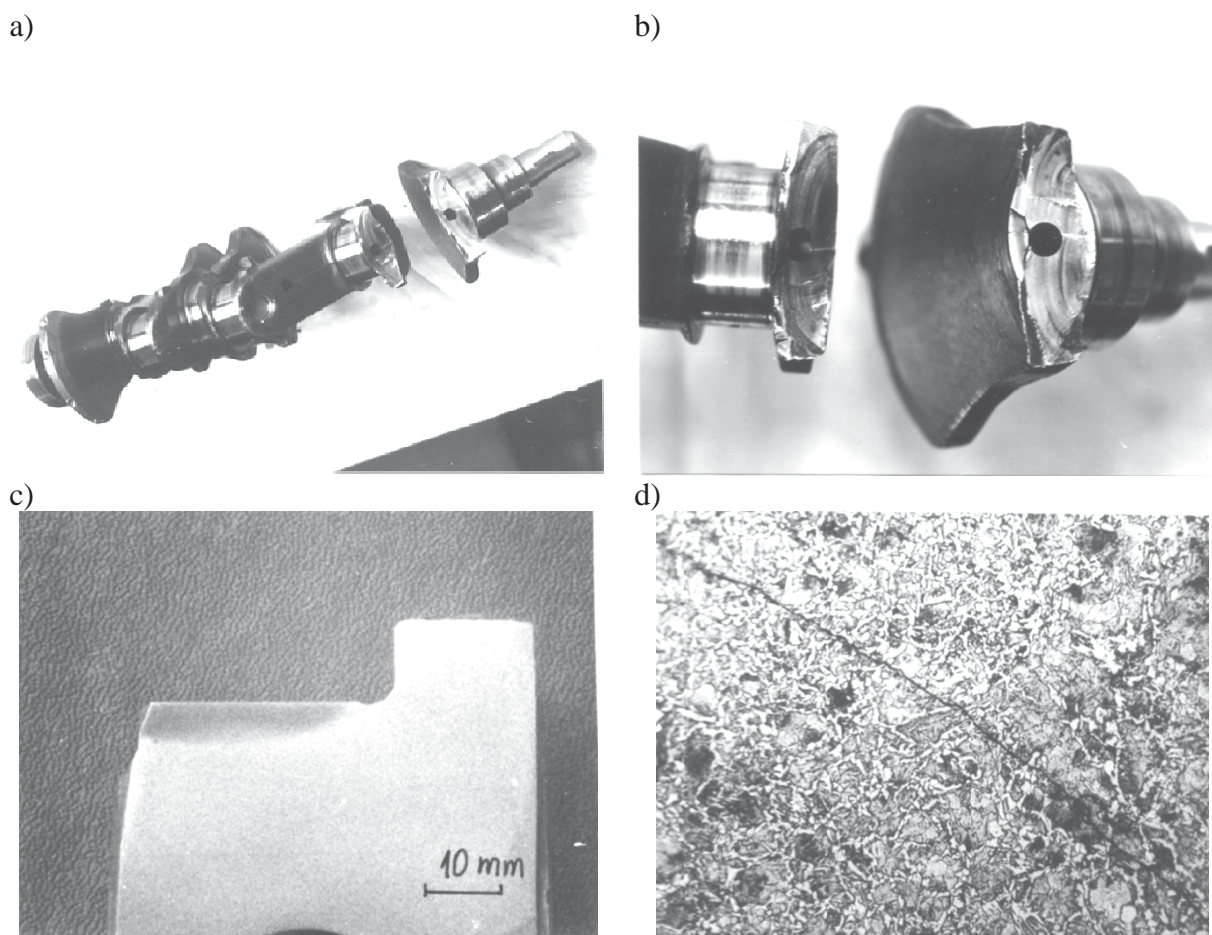
Rys. 1. Wyniki badań materiałowych: a) makrofotografia wału korbowego uszkodzonego awaryjnie po 300 h, b) makrofotografia przełomu zmęczeniowego, c) makrofotografia przekroju czopa głównego z ciemną strefą zahartowaną, d) pęknięcie zmęczeniowe w podtoczeniu – przebiegające niezależnie od elementów struktury (igły ferrytu na tle gruboziarnistego perlitu), pow. 250x

Wszystkie wał korbowe był zniszczone, rozdzielone na dwie części. Pęknięcie przebiegało przez ramię korbowe pomiędzy pierwszym czopem głównym i pierwszym czopem korbowym, od strony zakończenia przedniego - rozrządu. Przełom (rys. 1a, 1b, 2a, 2b) ma typowy wygląd przełomu zmęczeniowego. Strefa zmęczeniowa, która rozwinęła się od czopa głównego obejmuje dużą (większą) część przełomu. Proces pęknięcia rozpoczął się w materiale ramiona korbowego w miejscu przejścia zaokrąglenia czopa głównego w płaszczyznę czołową ramienia. W przeciwnym kierunku, od strony czopa korbowego również rozwinęło się pęknięcie zmęczeniowe. Jego strefa jest wąska i rozciąga się przez całe ramię korbowe. Pomiędzy nimi, przy zewnętrznych krawędziach ramienia, znajdują się nieduże przełomy doraźne (dołomy rys. 2). Świadczący o dołamaniu się wału na znacznym przekroju czynnym (rys. 2). Oś przełomu tworzy z osią wału nieduży kąt, co jest typowe przy łącznym działaniu naprężeń zginających i skręcających. Występuje to przy decydującym udziale naprężeń zginających.

Obok pęknięcia niszczącego wały, w podtoczeniach o strukturze igły ferrytu na tle gruboziarnistego perlitu, rozwinęły się również inne pęknięcia (rys. 1d), które powstały i przebiegają niezależnie od elementów struktury.

Powierzchnia czopa głównego i korbowego ma twardość 59-63 HRC nadaną przez hartowanie indukcyjne. Strefa hartowana indukcyjnie (rys. 1c) na czopie głównym wykonana jest poprawnie. Kończy się we właściwej odległości około 5 mm, od płaszczyzny czołowej ramienia korbowego. Nie zachodzi na zaokrąglenie promienia czopa. Również strefa zahartowana czopa korbowego kończy się poprawnie.

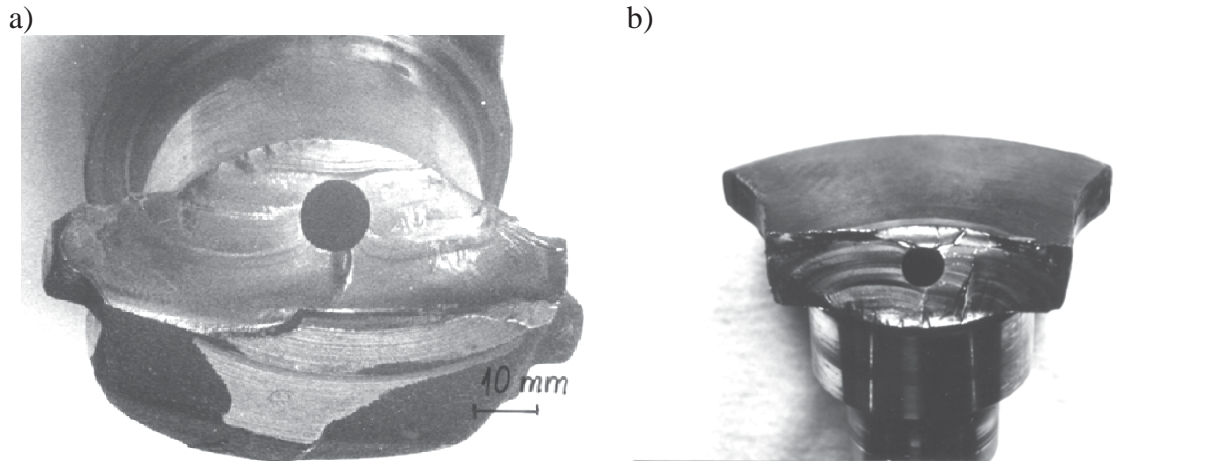
Rys. 2. Makrofotografia faktografii przełamów zmęczeniowych z niedużym przełamem doraźnym - dołomem: a) przełam po 130 h próbie niezawodności, b) przełam po 300 h próbie niezawodności

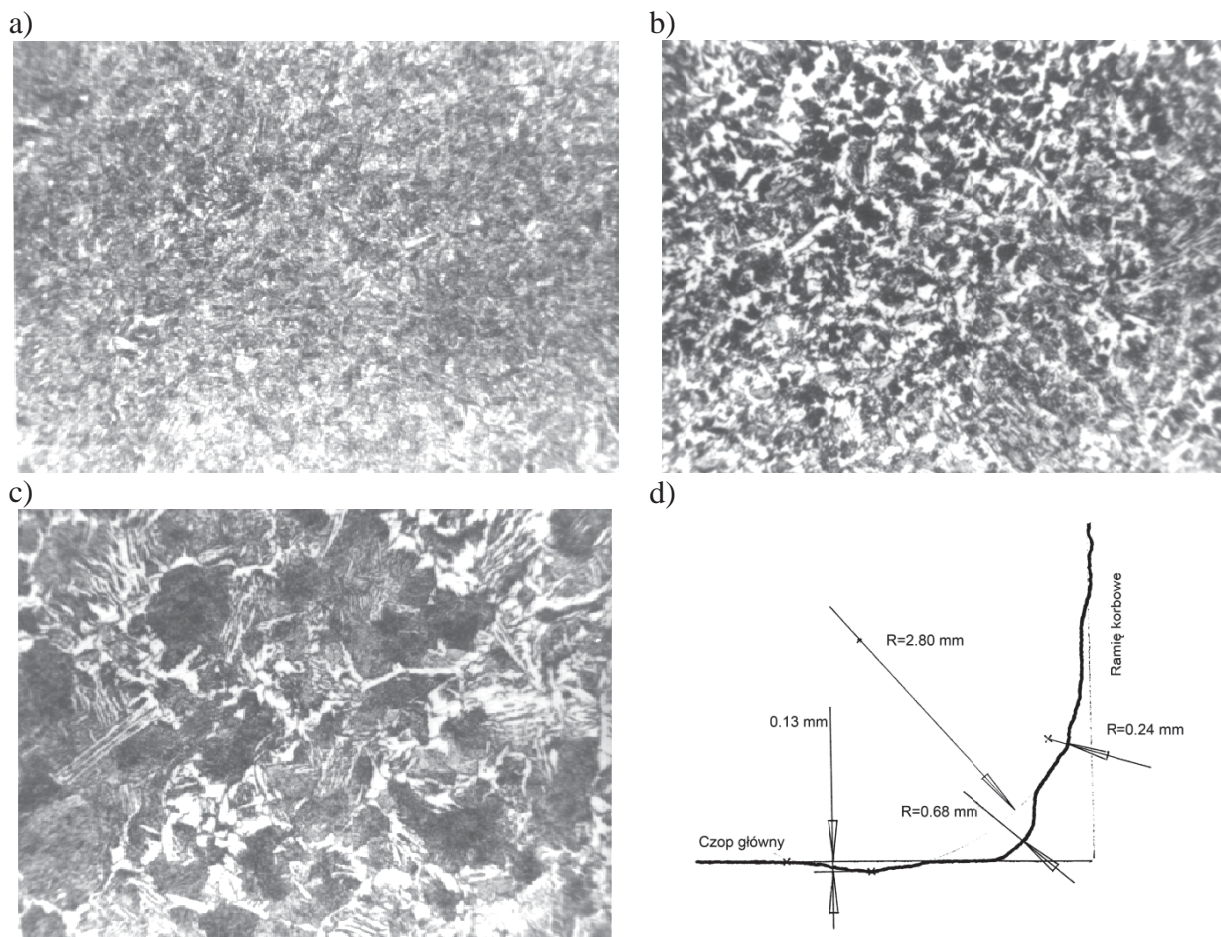
Rys. 3. Wyniki badań materiałowych czopa głównego: a) strefa zahartowana (martenzyt), pow. 500x, b) strefa przejściowa (drobnoziarnisty ferryt i perlit skrytopłytkowy), pow. 500x, c) rdzeń wału (igły ferrytu i gruboziarnisty perlit – struktura Widmannstättena), pow. 500x, d) profil zaokrąglenia między czopem głównym i ramieniem korbowym – pęknięcie nastąpiło w miejscu oznaczonym promieniem $R=0,24$ mm (poprawny promień winien wynosić $R=2,8$ mm)

Mikrostrukturę strefy zahartowanej powierzchni czopa głównego, strefy przejściowej leżącej pod strefą zahartowaną oraz materiału rdzenia przedstawiono na rysunkach 3a, 3b, 3c, 4a i 4c. W strefie zahartowanej stal ma strukturę drobnolistwowego martenzytu, bez ziaren wolnego ferrytu (rys. 3a), co świadczy że proces hartowania przeprowadzono poprawnie.

Pod strefą zahartowaną znajduje się strefa normalizowania (rys. 3b). W strefie tej nastąpiło przekształcenie struktury i powstanie mieszaniny drobnych ziaren ferrytu w postaci siatki oraz ziaren perlitu skrytopłytkowego. Udział ferrytu w tej strefie jest dość znaczny, w niektórych miejscach dochodzi do 25% (wzorzec nr 4/7 wg PN-66/H-04505). Struktura ta jest poprawna. Strefa ta powstaje zawsze przy hartowaniu powierzchniowym stali niestopowej.

Metal rdzenia wału korbowego (rys. 3c) ma strukturę gruboziarnistą, przegrzaną. Struktura taka, tzw. struktura Widmannstättena, jest niekorzystna. Obniża, w zasadzie wszystkie parametry

charakteryzujące plastyczność stali. Powstaje ona, gdy nie są dostatecznie przestrzegane ciepłne parametry kucia. Jest ono prowadzone i zakończone w zbyt wysokiej temperaturze. W przypadku analizowanego zniszczenia wału korbowego, ta struktura może być uznana za czynnik; ułatwiający powstanie ogniska pęknięcia i przyspieszający jego rozwój. Ułatwia bowiem zarodkowanie oraz szybkie rozprzestrzenianie się pęknięć zmęczeniowych, ale nie jako czynnik, który wywołał analizowane zniszczenie.

Przeprowadzono również analizę profilu zaokrąglenia pomiędzy pierwszym czopem głównym a płaszczyzną ramienia korbowego, rys. 3d. Zaokrąglenie to wykonane jest promieniem podstawowym $R \sim 2,8$ mm, ale zawiera wcięcia o znacznie mniejszych promieniach. Analizowane, w wale korbowym o trwałości 300 h, pęknięcie rozwijało się wzdłuż podcięcia oznaczonego promieniem $R=0,24$ mm. Również zaokrąglenie między czopem korbowym a płaszczyzną ramienia korbowego wykonane jest promieniem podstawowym $R \sim 2,8$ mm. Ono również zawiera podcięcia, które mają małe promienie: $R \sim 0,5$ mm i $R \sim 0,3$ mm.

Niedokładnie wykonane (ostre, z podcięciami) promienie przejść czopa głównego i korbowego w przeciwagę, na których rozwinęło się pęknięcie, mogą być jedynie miejscami ułatwiającymi jego lokalizację. Przykładowo w wale korbowym zniszczonym po 300 godzinach pracy silnika, ognisko pęknięcia powstało i pęknięcie zmęczeniowe rozwijało się wzdłuż podcięcia wykonanego promieniem $R=0,24$ mm na przejściu zaokrąglenia w płaszczyznę czołową ramiona korbowe.

Przyczyną pęknięcia zmęczeniowego wałów korbowych jest przypuszczalnie niewystarczająca wytrzymałość materiału na zaistniały stan odkształceń i naprężeń. W obszarze promieni przejścia czopów w ramiona korbowe struktura to igły ferrytu na tle gruboziarnistego perlit - struktura Widmannstättena. O niewystarczającej wytrzymałości tej struktury materiału świadczy występowanie także innych pęknięć w podtoczeniach, przebiegających niezależnie od elementów struktury. Sugeruje to natomiast konieczność przeprowadzenia analizy stanu drgań i naprężeń w tym przekroju oraz ewentualnie analizę technologii pod kątem zwiększenia wytrzymałości zmęczeniowej stosowanego materiału (normalizowanie po kuciu lub ulepszenie cieplne ze zmianą gatunku stali, o większej hartowności, korzystnie 40H).

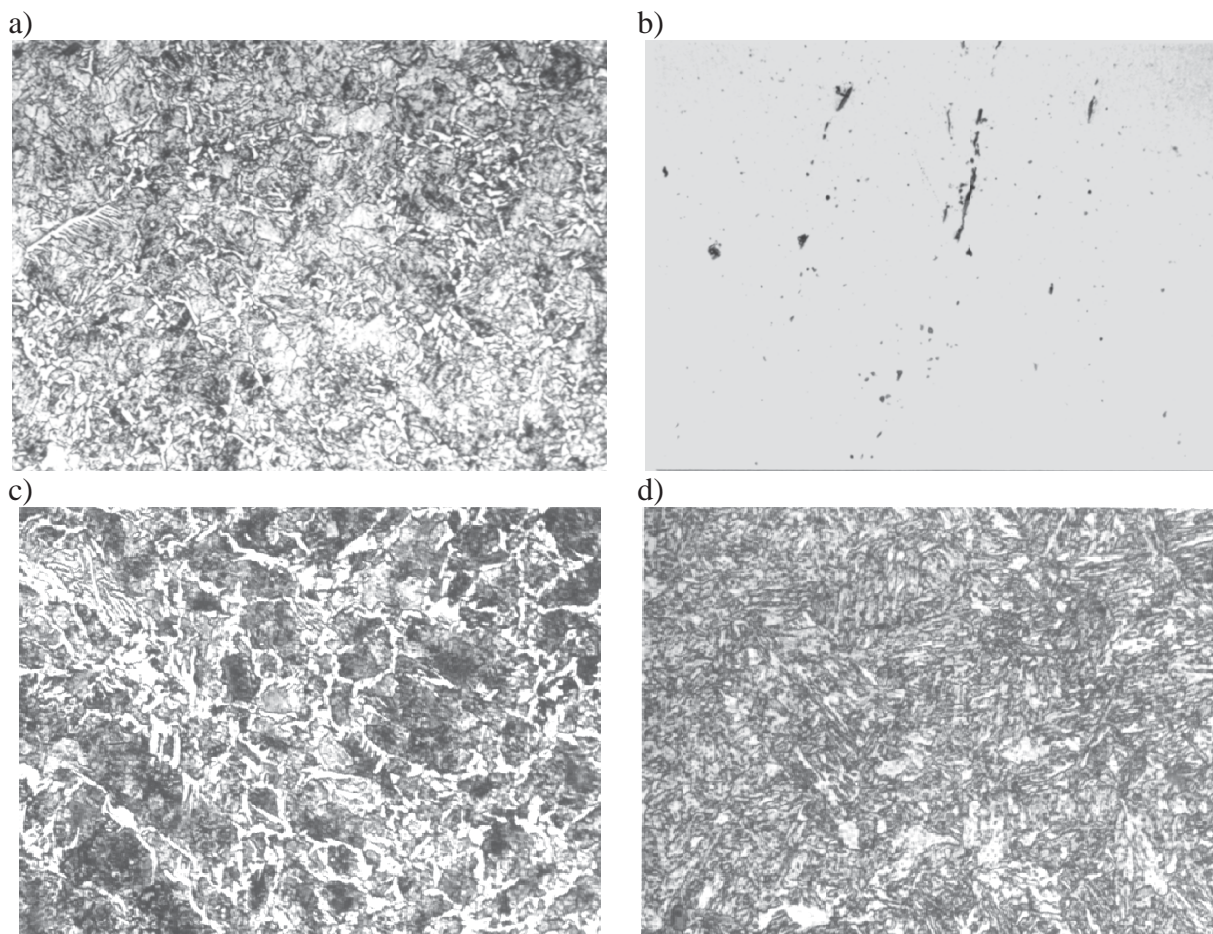
Skład chemiczny analizowanych wałów korbowych zamieszczono w tabeli 1. Odpowiada on stali w gatunku 40. W strukturze materiału widoczne są wytrącenia niemetaliczne, głównie siarczki (rys. 4b). Głębokość odwęglenia, oceniona grubość całkowitą strefy odwęglenia; zależnie od miejsca oceny, wynosi 0,4-0,5 mm. Twardość zmierzono na ramieniu korbowym w obszarze czopa środkowego wynosiła 240-260 HB, według metody Brinella, przy zastosowaniu kulki o średnicy 10 mm i sile 3 kN od masy 300 kg. Twardość materiału rdze-

Rys. 4. Mikrostruktura stali 40: a) w strefie zniszczenia (igły ferrytu na tle gruboziarnistego perlitu) pow. 250x, b) wtrącenia niemetaliczne w strefie zniszczenia wału, pow. 100x, c) typowa mikrostruktura przekroju czopa głównego pierwszego przy podtoczeniu (feryt – jasny, perlit), d) strefa przypowierzchniowa ramiona korbowego, w miejscu nie obrobionym mechanicznie (sorbit iglasty). Pow. 500x

nia zmierzono na przekroju przechodzącym przez przednie podcięcie obróbkowe pierwszego czopa głównego $HB_{sr}=198$ (187-207) oraz na powierzchni ramion korbowych $HB=240\pm 10$. Stosowano tutaj kulkę 2,5 mm i obciążenie od masy 187,5 kg. Oszacowana udarność wynosiła 117, 114, 120 i 109 J/cm². Jej poprawna wartość dla stali gatunku 40, świadczy o małym znaczeniu wtrąceń niemetalicznych (rys. 4b).

Stosowane hartowanie wału, od temperatury kucia, przy dużym ziarnie austenitu, doprowadziło do wydzielenia się gruboiglastego martenzytu a po odpuszczeniu - sorbitu (rys. 4d). Taką mikrostrukturę stwierdzono także we wszystkich miejscach ulepszonych cieplnie (część przednia wału korbowego, ramię między trzecim i czwartym czopem korbowym). Wielkość igieł w sorbicie nie przekracza jednak dopuszczalnej (S8). W warstwie tej wolny ferryt nie występuje, lub jego udział jest minimalny (wzorce F0-F2).

W przekrojach przyjętych jako krytyczne, stal w większości przekroju, posiada strukturę gruboiglastych wydzieleni ferrytu na tle gruboziarnistego perlitu, tzw. strukturę Widmannstättena (rys. 4a, 4c). Świadczy to, że nie występuje tutaj strefa ulepszona cieplnie. Oznacza to, że podczas toczenia czopów warstwa ulepszona cieplnie uległa całkowitemu usunięciu. Ulepszona cieplnie warstwa przypowierzchniowa odkuwki (rys. 4d), o grubości typowej, ~5 mm, jak dla tych przekroi stali 40, oraz jej całkowity brak w miejscach obrobionych skrawaniem to efekt zbyt dużych naddatków na obróbkę.

Należy także stwierdzić, iż odpowiednie zastosowanie przez producenta sugerowanej stali 40H, wyeliminowało awaryjną uszkodzenia wałów korbowych w eksploatacji.
