АКТУАЛЬНІСТЬ ЗАСТОСУВАННЯ МЕТИЛМЕТ АКРИЛАТНИХ КОМПОЗИЦІЙ ДЛЯ
РЕМОНТУ ДЕФЕКТНИХ ЗАЛІЗОБЕТОННИХ БАЛОК АВТОДОРОЖНИХ МОСТІВ
В ЕКСПЛУАТАЦІЙНИХ УМОВАХ

RELEVANCE OF USING METHYL METHACRYLATE COMPOSITES FOR REPAIRING
DEFECTIVE REINFORCED CONCRETE BRIDGE BEAMS UNDER SERVICE CONDITIONS

Анотація. Робота присвячена обґрунтуванню актуальності використання метилметакрилатних композицій для відновлення несної здатності дефектних залізобетонних балок прогонових будов автодорожніх мостів в експлуатаційних умовах.

Об'єкт дослідження: дефектні залізобетонні балки прогонових будов мостів.

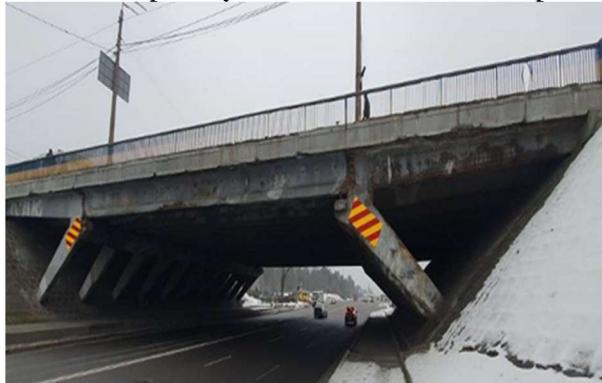
Рисунок 1 – Вид на фасад шляхопроводу

Figure 1 – View of the overpass facade

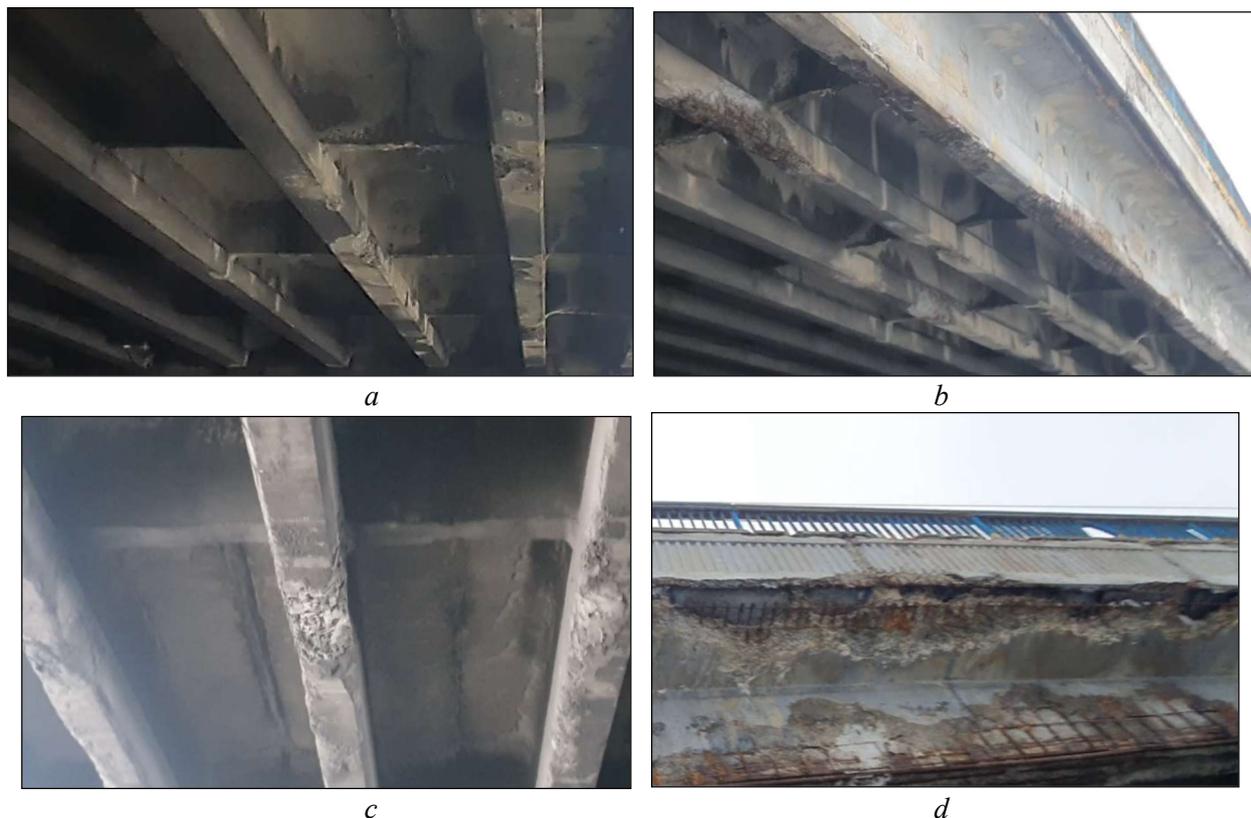
Під час обстеження шляхопроводу виявлені конструкції з дефектами, які знижують їх несну здатність, довговічність та надійність. Вигляд дефектів балок прогонової будови моста наведено на рис. 2. На рис. 2, *a* наведено дефекти, які викликані процесами замоканням та вилуговуванням бетону балок та плити прогонової будови шляхопроводу.

Рисунок 2 – Дефекти балок прогонових будов шляхопроводу: *a* – замокання та вилуговування бетону балок та плити прогонової будови шляхопроводу; *b* – тріщини, сколи бетону з оголенням та корозією арматури балок; *c* – сколи бетону в результаті ударів транспортних засобів з оголенням та деформацією конструктивної арматури балок; *d* – тріщини, сколи бетону з оголенням та корозією арматури, руйнування консолей балок та карнизних блоків прогонової будови шляхопроводу

Figure 2 – Defects of the overpass span beams: *a* – moisture penetration and leaching of concrete in the beams and deck slab of the overpass span structure; *b* – cracks and concrete spalling with exposure and corrosion of the beam reinforcement; *c* – concrete spalling caused by vehicle impacts, leading to exposure and deformation of the structural reinforcement of the beams; *d* – cracks and concrete spalling with exposure and corrosion of the reinforcement, as well as damage to the beam cantilevers and cornice blocks of the overpass span structure

Також у процесі балки прогонової будови шляхопроводу мають дефекти у вигляді сколів та тріщин бетону з оголенням арматури балок (рис. 2, *b*). Бувають випадки сколів бетону, які виникають через ударні навантаження від рухомих транспортних одиниць (рис. 2, *c*) та окремо слід зазначити і дефекти консолей балок та карнизних блоків прогонової будови шляхопроводу (рис. 2, *d*).

Результати обстежень показали, що прогонова будова містить дефекти та пошкодження, що характерні по всій її довжині. Причиною появи дефектів є незадовільний стан системи водовідводу та гідроізоляції, а також результатом ударів негабаритного автомобільного транспорту.

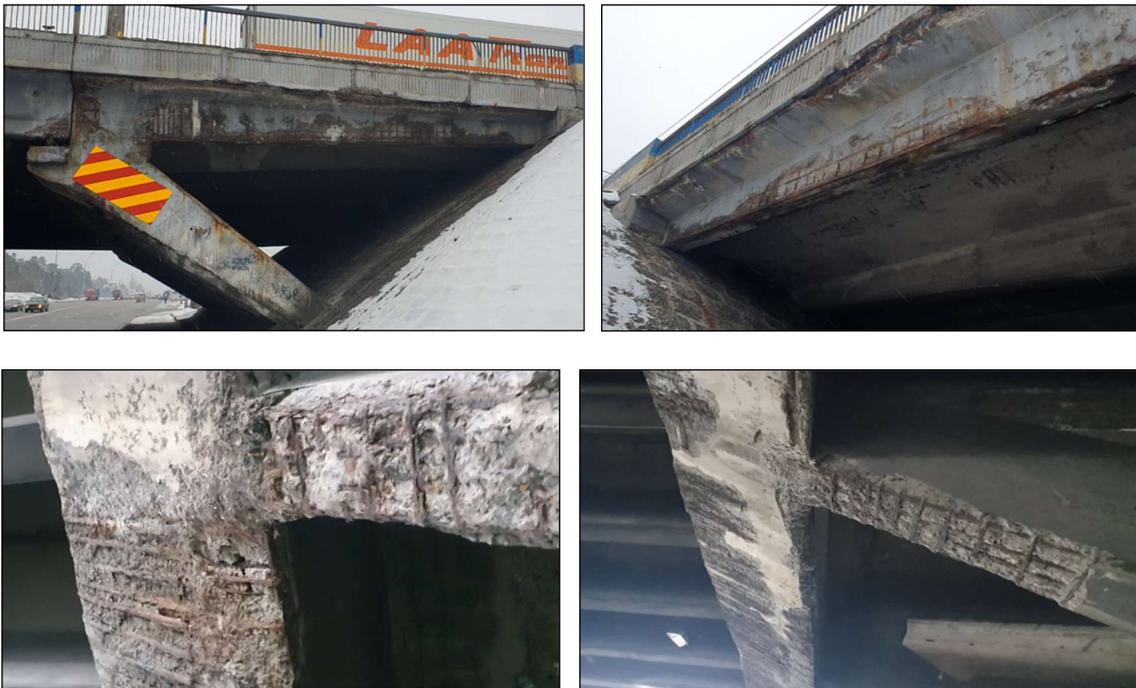
На рис. 3 наведено дефекти рамних конструкцій, які бувають у вигляді тріщин, сколів бетону з оголенням та корозією арматури.

Рисунок 3 – Тріщини, сколи бетону з оголенням та корозією арматури рамної конструкції шляхопроводу

Figure 3 – Cracks and concrete spalling with exposure and corrosion of the reinforcement in the frame structure of the overpass

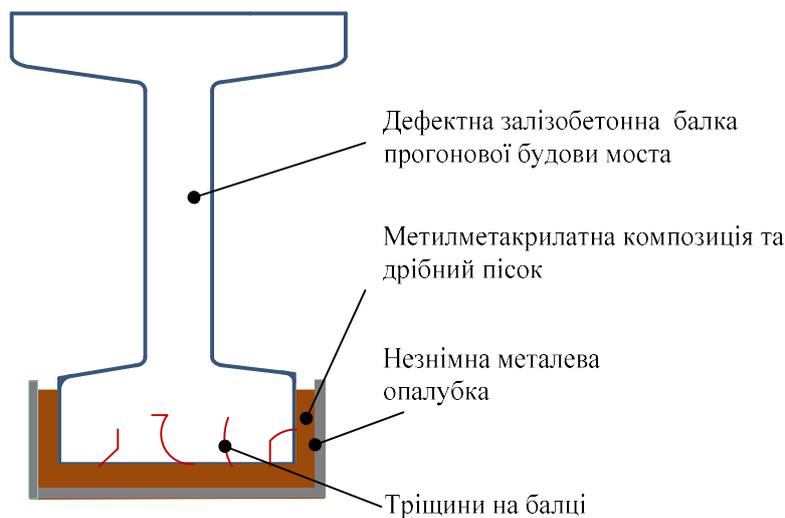
При застосуванні метилметакрилатних композицій монтується незнімна металева опалубка, яка кріпиться до балки прогонової будови моста. Незнімна опалубка влаштовується на відстані 20 мм від низу балки для утворення порожнини в яку засипається дрібний пісок. У пісок добавляється метилметакрилатна композиція. Вона проникає у тріщини залізобетонної балки. Завдяки хорошій текучості та адгезії відбувається заповнення порожнин і тріщини у залізобетонній балці, міцне їх з'єднання, що сприяє підсиленню дефектної балки.

Рисунок 4 – Методика підвищення несучої здатності дефектних залізобетонних балок прогонових будов шляхопроводу шляхом застосування метилметакрилатних композицій

Figure 4 – Method for increasing the load-bearing capacity of defective reinforced concrete beams of bridge superstructures by using methyl methacrylate compositions

Пропозиції по підвищенню несучої здатності дефектних балок прогонових будов шляхопроводу. Для підвищення несучої здатності дефектних залізобетонних балок шляхопроводу запропоновано використання методу підсилення балок шляхопроводу із використанням технології незнімної опалубки [1–2]. Для цього використовується незнімна металева опалубка, пісок та метилметакрилатна композиція. Конструктивна схема підсилення дефектної залізобетонної балки моста наведена на рис. 4.
