Овчинников И.Г., д.т.н., профессор, академик РАТ, **Зинченко Е.В.** инженер

АНАЛИЗ ОСОБЕННОСТЕЙ УСТРОЙСТВА ГИДРОИЗОЛЯЦИИ НЕКОТОРЫХ ТИПОВ НА МОСТОВЫХ СООРУЖЕНИЯХ С ЖЕЛЕЗОБЕТОННОЙ ПЛИТОЙ ПРОЕЗЖЕЙ ЧАСТИ

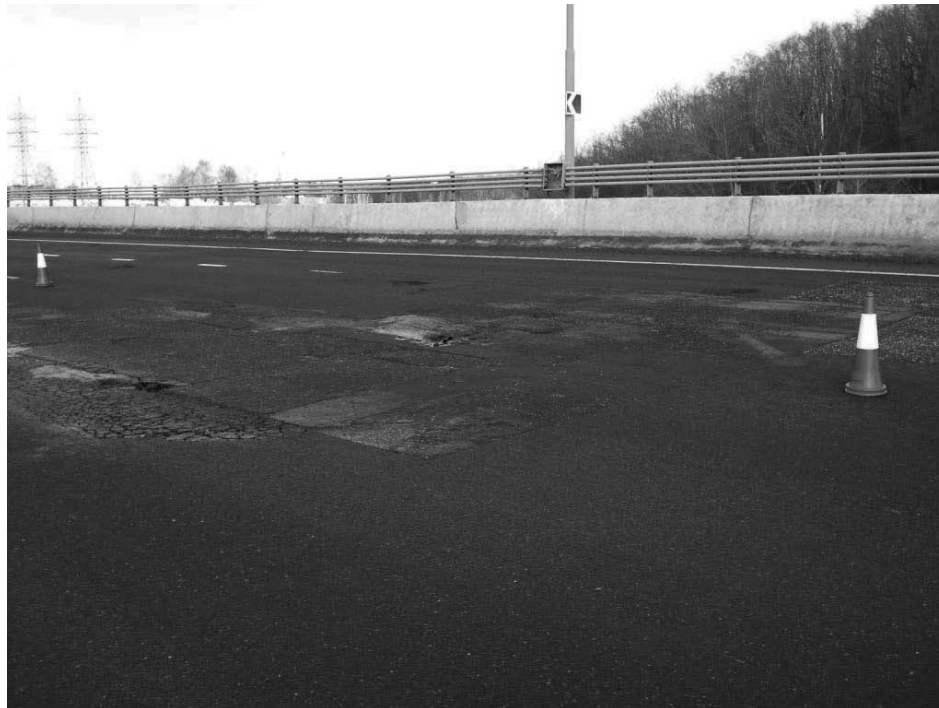
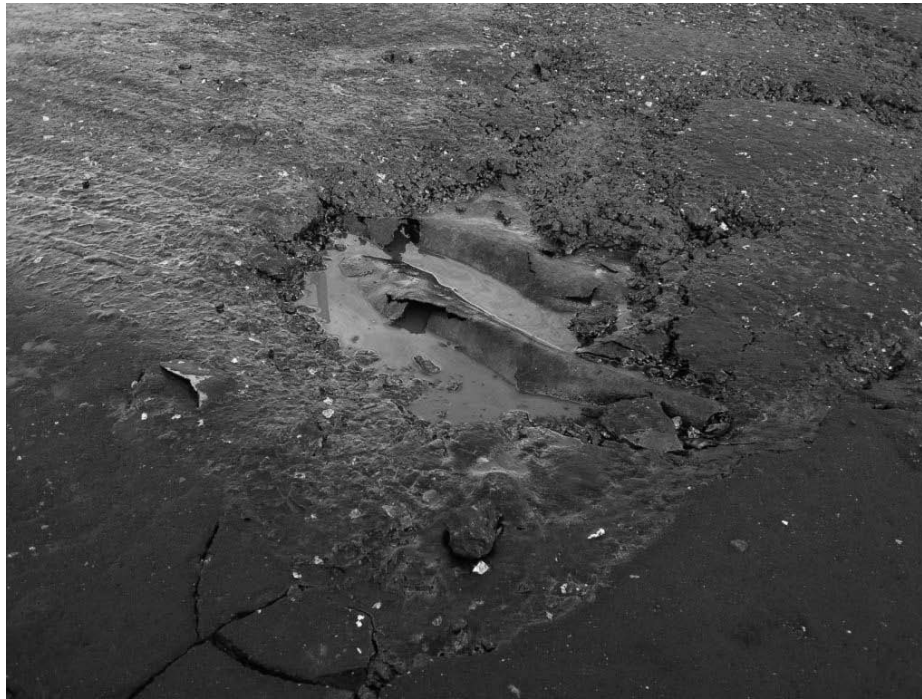
Мост через реку Ликова на Боровском шоссе сталежелезобетонный трехпролетный. Дорожная одежда после железобетонной плиты следующая: выравнивающий слой (5 см), гидроизоляция «Полиурия», защитный слой асфальта 5 см, и далее асфальт в 2 слоя 7 и 5 см. Некоторые результаты обследования состояния дорожной одежды, устроенной по упомянутой гидроизоляции приведены на фотографиях (Рис.1).

Рис. 1. Состояние дорожной одежды и гидроизоляция на мосту через реку Ликова.

- недостаточная толщина укладки асфальтобетона, в результате чего образовались выбоины до изоляции; (действительно, по проекту должно быть $5+7+5=17$ см, а судя по фото, толщина значительно меньше);

- недостаточный контроль за укладкой асфальтобетонного защитного покрытия (высокая температура укладки асфальтобетона, в результате вздутие и сдвиг изоляционного слоя, разрушение асфальта); но по рекламируемым данным диапазон рабочих температур для полимочевины от минус 40°C до плюс 180°C ; по другим данным рабочие температуры эксплуатации системы «Полиуреа» от -50 до $+150^{\circ}\text{C}$, с кратковременным повышением температуры до $+220^{\circ}\text{C}$;

- локальная недостаточная адгезия гидроизоляции (сдвиг и нарушение).

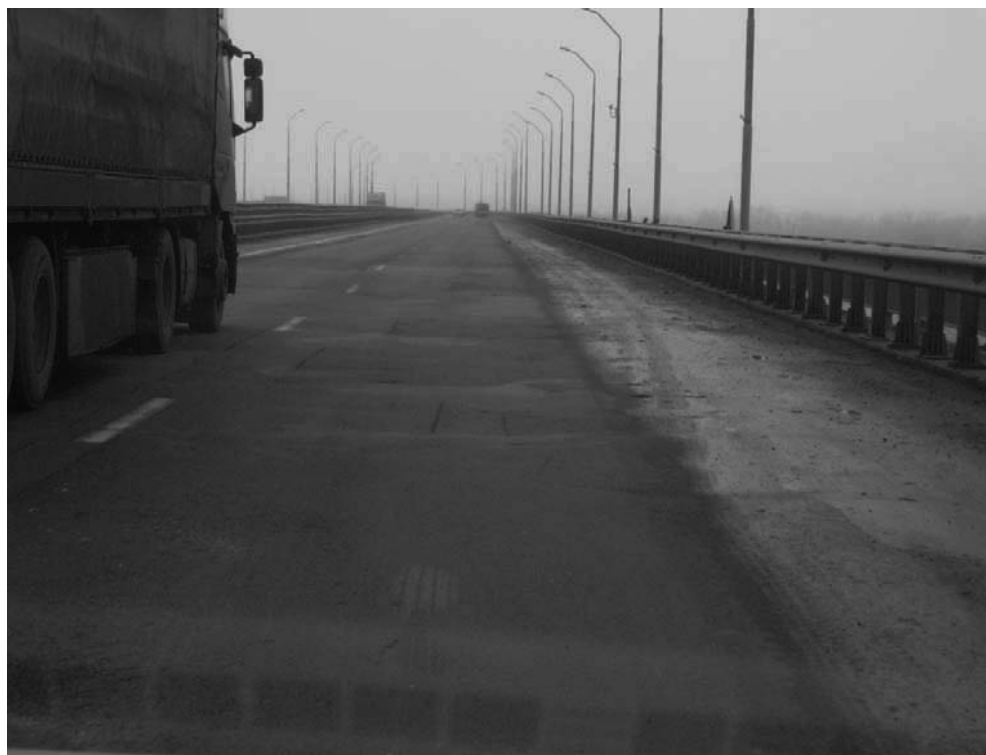
На первом из мостов в выравнивающем бетонном слое толщиной от 0 до 30 мм имели место сдвиговые деформации. Со временем перепады летних и зимних температур, а также вибрация от движения транспортных средств привели к отслаиванию тонкого выравнивающего слоя бетона, а сцепление слоя мастики с бетонной поверхностью ослабло. Как следствие из-за эластичности литого асфальтобетона образования трещин на покрытии не произошло, но слой литого асфальтобетона пришел в движение, что привело к образованию вмятин и пузырей (Рис. 2 и 3).

Рис.2. Образование неровностей на проезжей части сталебетонного моста при использовании рулонной гидроизоляции «Мосто-пласт»

Кроме того, следует учитывать, что влажность поверхности бетона и недостаточное качество его очистки оказали существенное влияние на адгезию мастики к поверхности бетона. В нашем случае сцепление слоя мастики с бетонной поверхностью оказалось недостаточным, в результате через некоторое время появились сдвиги в покрытии. На сцепление со слоем мастики также оказало влияние отсутствие дренажных труб, в связи с чем влага, содержащаяся в новом бетонном слое, не получила возможность выхода наружу, между слоем мастики и бетонной поверхностью образовались паровые подушки, что еще более усилило степень отслоения мастики от поверхности бетона.

Как видно, при устройстве гидроизоляции и дорожной одежды на мостах необходимо соблюдать технологию их укладки. Выполнение работ в дождливую погоду, не просушивание места работы после замачивания приводит к появлению подушек, вздутий и вызывает необходимость выполнения ремонтных работ.

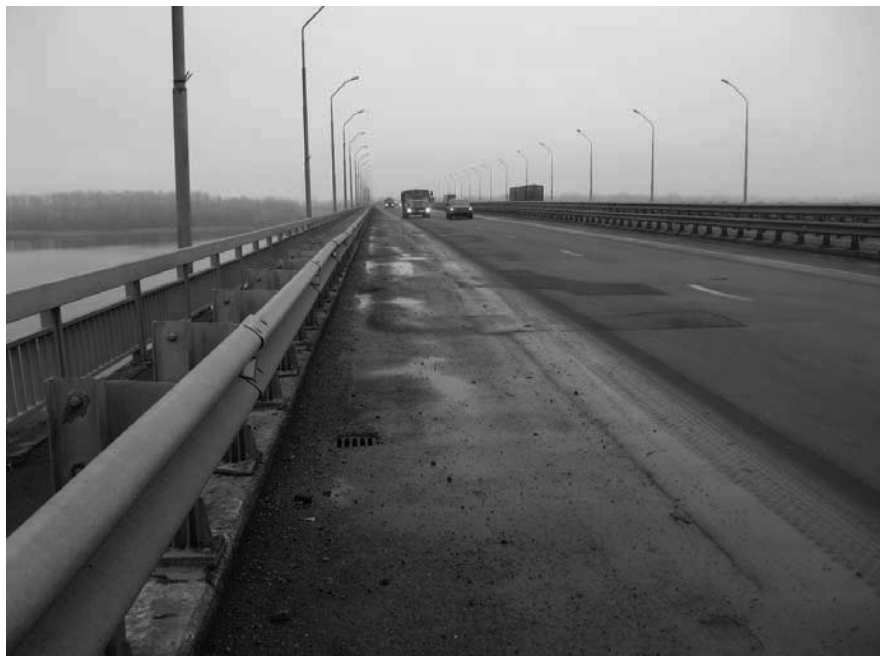
Рис. 3. Образование вмятин и пузырей на проезжей части моста
