Кульбовський І.І., канд. техн. наук, Демченко В.О., канд. техн. наук

АНАЛІЗ ВПЛИВУ ЗМІН УМОВ ЕКСПЛУАТАЦІЇ ВЗАЄМОДІЮЧОЇ ПАРИ РЕЙКА-КОЛЕСО НА ЗНОС ПОВЕРХНІ КОЧЕННЯ В ПРОЕКТАХ ЗАЛІЗНИЧНОГО ТРАНСПОРТУ

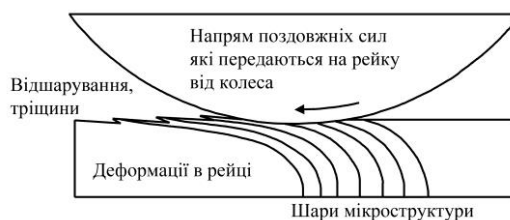
За рахунок збільшення потужності локомотивів в рази, зросла і сила тяги яка передається через одну колісну пару. Такий фактор як зростання тяги, що передається через одну колісну пару дуже негативно впливає на знос поверхні рейки та колеса. Саме внаслідок його на поверхні головки рейки концентруються великі дотичні контактні напруження, що перевищують межу текучості металу, і в результаті починають виникати тріщини та відшарування. Схема виникнення дефектів на поверхні кочення рейки наведена на рис 4 [11].

Рисунок 4 – Наслідки збільшення сили тяги одиночної колісної пари, зміщення волокон поверхні контакту рейки та колеса

Аналізуючи схему рис. 1.4 напруження в зоні контакту приводять до подовження поверхні кочення рейки, результатом є переміщення шарів мікроструктури рейки. Виникає проковзування, яке називається боксуванням. Через виникаючі деформації рейки та колеса за один оберт воно проходить меншу відстань від його довжини кола катання.

Під час руху в режимі тяги волокна коліс пружно проковзують по волокнах рейки виникає пружне проковзування яке називається крипом. На рис. 1.4 викладено явище поздовжнього крипу, для поперечного крипу суть процесу аналогічна. Більш детальне викладення контактної взаємодії рейки та колеса і стійкості руху викладено в другому розділі дисертаційної роботи та в роботі [14].

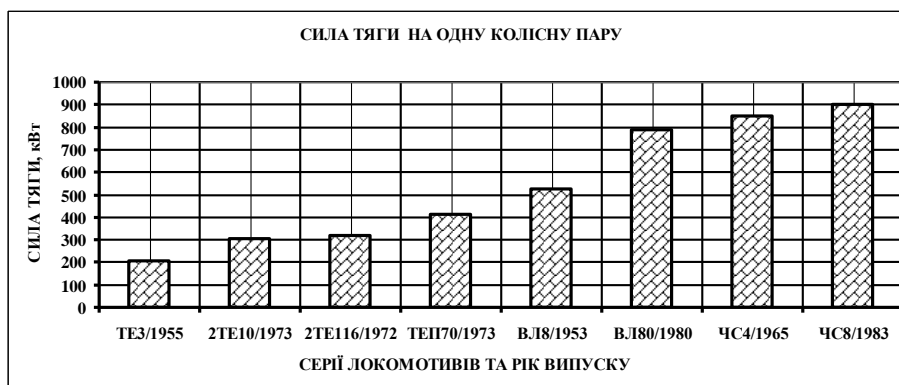
На рис. 5 приведений графік який показує як значно збільшилась сила тяги одного колісно-моторного блоку магістральних локомотивів які використовуються як в пасажирському так і в вантажному русі.

Рисунок 5 – Сила тяги одного колісно-моторного блоку локомотива

Зростання сили тяги колісно-моторного блоку можливе в двох випадках: коли змінюється передаточне число, або збільшується потужність тягового електродвигуна локомотива.
