## **БУДІВНИЦТВО ТА ЕКСПЛУАТАЦІЯ ДОРІГ І АЕРОДРОМІВ**

### **ДОСВІД ВПРОВАДЖЕННЯ ДОРОЖНІХ ПОКРИТТІВ ІЗ ЕЛЕМЕНТІВ МОЩЕННЯ**

**Анотація.** В статті розглянуто досвід впровадження брукованих дорожніх покриттів міських вулиць і площадок логістичних центрів.

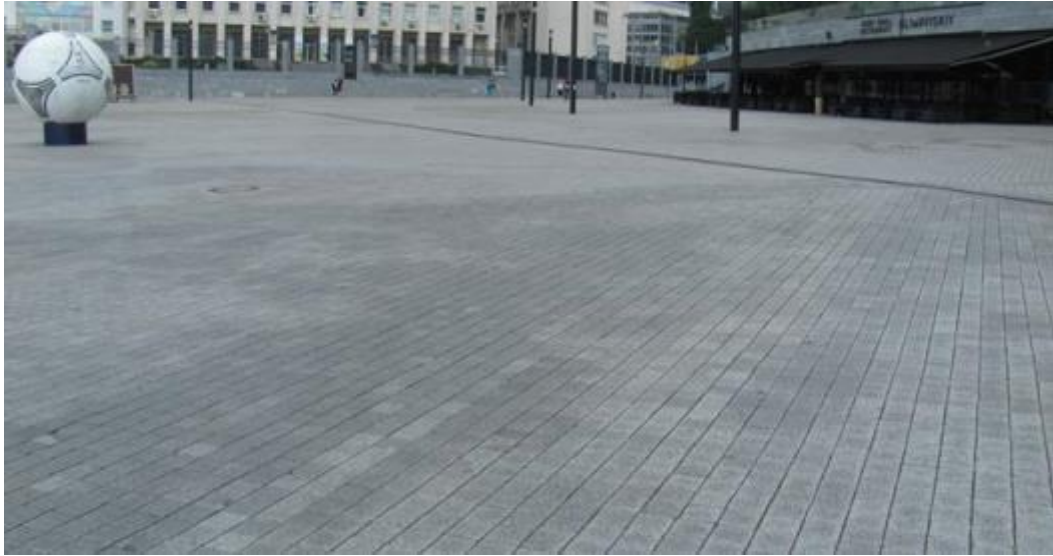
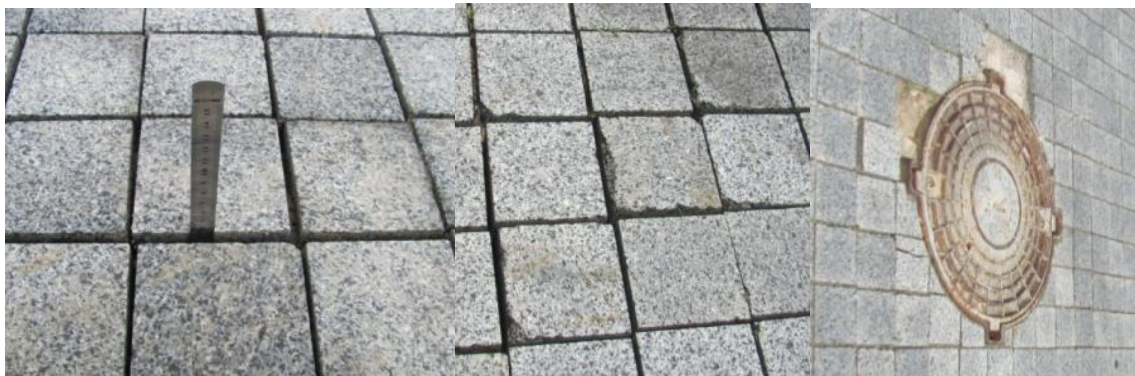
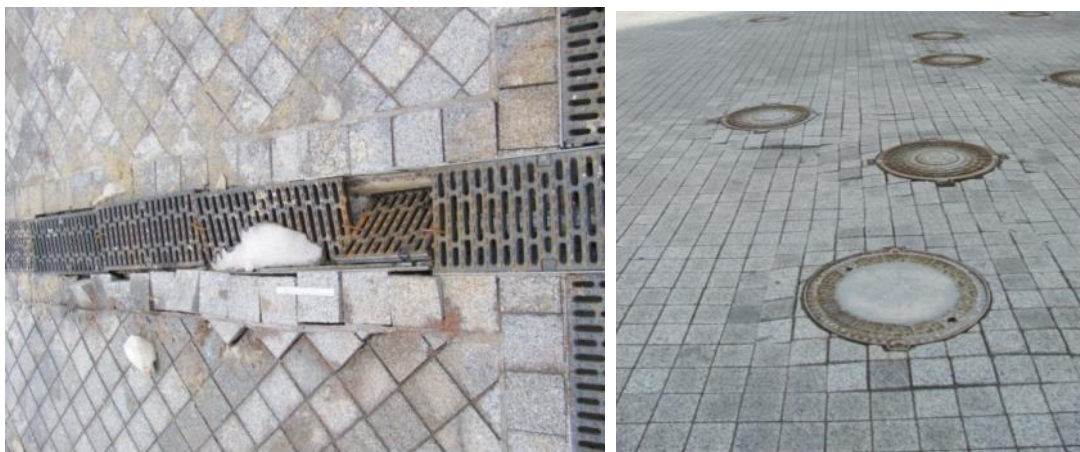
**Рисунок 1** – Загальний вигляд та дефекти брукованого покриття на прилеглий території НСК «Олімпійський»

На даній дослідній ділянці можна виділити наступні дефекти: пустотність швів (рис. 1б), сколювання країв бруківки (рис. 1в), розколювання та втрата

елементів брукування (рис. 1г), здимання покриття в місці примикання до водостічного жолоба (рис. 1д), просідання покриття в місцях примикання до елементів вбудованих конструкцій, а саме: каналізаційні люки, водостічні жолоби, освітлювальні прожектори (рис. 1е).

Пустотність швів брукованого покриття виникає з причин: доущільнення матеріалу заповнення в нещодавно влаштованому покритті, видалення заповнювача, наприклад під дією потоку води, та сумісна дія двох факторів. Доущільнення відбувається протягом першого року експлуатації, тому цей період за покриттям спостерігають і у разі необхідності проводять додаткове заповнення швів. Для запобігання вимивання заповнювача із швів водовідведення проектують таким чином, щоб потік води не мав сили для вимивання (незначні похили покриття, перехоплення потоку води). У разі не доцільності такого водовідведення шви заповнюють матеріалом обробленим в'язучим (цемент, бітумна емульсія, полімерно-бітумне в'язуче, тощо). Нами зафіксовано вимивання заповнювача в місці в'їзду на територію комплексу, куди прибуває вода із вище розташованого покриття. Імовірно, що сила потоку води разом із сумісною дією транспортних засобів зумовлюють вимивання заповнювача швів.

Сколювання країв бруківки відбувається в місцях руху транспортних засобів, внаслідок концентрації напружень на кутах бруківки. Це звичне явище для бруківки. Тому в бетонних елементах мощення влаштовують заокруглену фаску, що дає можливість зменшити і уникнути даного дефекту в процесі експлуатації покриттів.

Розколювання та втрата елементів брукування, здимання покриття в місці примикання до водостічного жолоба, просідання покриття в місцях примикання до вбудованих елементів імовірно спричинені недоліками стикування покриття з даними конструкціями. Це недоліки і проектних і будівельних помилок.

При наявності круглих колодязів до них потрібно підмоцуватися, Елементом мощення надається конусоподібна форма, щоб при вкладанні їх шви проходили по центру колодязя [11]. Також доцільно влаштовувати контурний шов із пластичного матеріалу (бітумно-полімерна стрічка, екструдований пінополістирол, тощо) для сприймання різнорідних температурних деформацій конструкцій колодязя і покриття. Аналіз деформації випинання бруківки біля жолоба показує, що бруківці надали клиноподібної форми (верхня грань широка, а нижня вузька). Очевидно таким чином намагалися приховати

недоліки при виконанні робіт, що й проявилось в даному дефекті. Задля попередження вимивання матеріалу вирівнюючого шару і наступного просідання покриття, потрібно забезпечувати суцільність стінок колодязів та влаштовувати розділяючий прошарок, котрий би унеможлививлював перенос мінеральних зерен матеріалу.

Дані дефекти носять локальний характер. Стан покриття можна оцінити як задовільний, однак потребує незначних відновлювальних робіт.

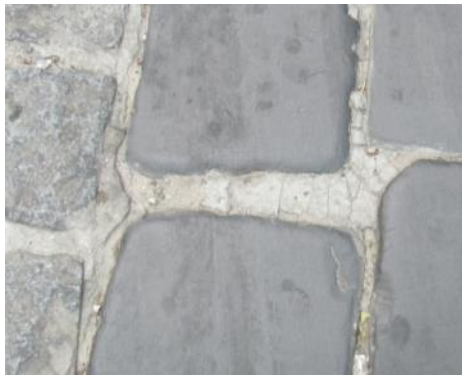
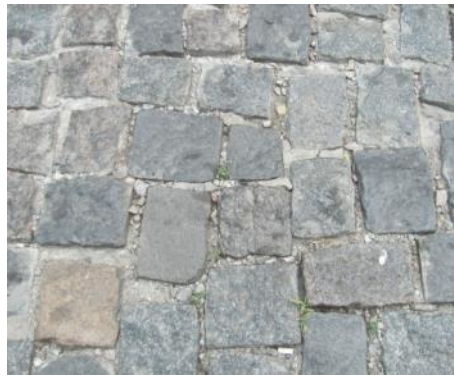
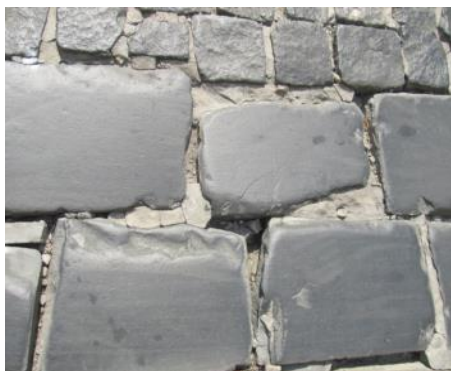
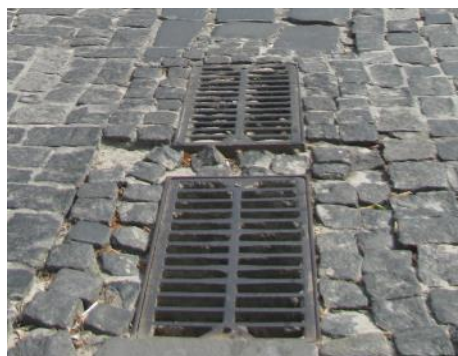
**Рисунок 2** – Дефекти брукованого покриття по вулиці Андріївській узвіз

Через чотири роки експлуатації виявлено наступні дефекти: руйнування і вимивання заповнювача швів (рис. 2а, 2б, 2в) та втрата елементів мощення в місцях примикання до колодязів підземних мереж (рис. 2г). Руйнування матеріалу швів проходить наступними етапами: спершу він розтріскується (рис. 2а), розпадається на окремі агрегати, які поступово під дією потоку води від опадів та руху транспортних засобів видаляються зі швів (рис. 2б). На наступному етапі відбувається вимивання зернистого матеріалу заповнення швів та оголення елементів мощення (рис. 2в). Це в свою чергу в майбутньому призведе до видалення каменів брукування. Тому задля запобігання подальшого руйнування, при появі ознак втрати стійкості каменів потрібно проводити заповнення швів. Причиною даного дефекту вірогідно є неякісне виконання робіт, а саме: не виконане заповнення швів цементно-піщаними розчином на глибину 5-7 см, втрата легкоукладальності розчину для заповнення швів за рахунок некоректного використання добавки АС-1 та надлишкове додавання води у розчин під час заповнення швів.

Наступний дефект (рис. 2г) як і на площі біля НСК «Олімпійський» також викликаний недосконалістю конструкції примикання брукованого покриття до колодязів та водостічних люків.

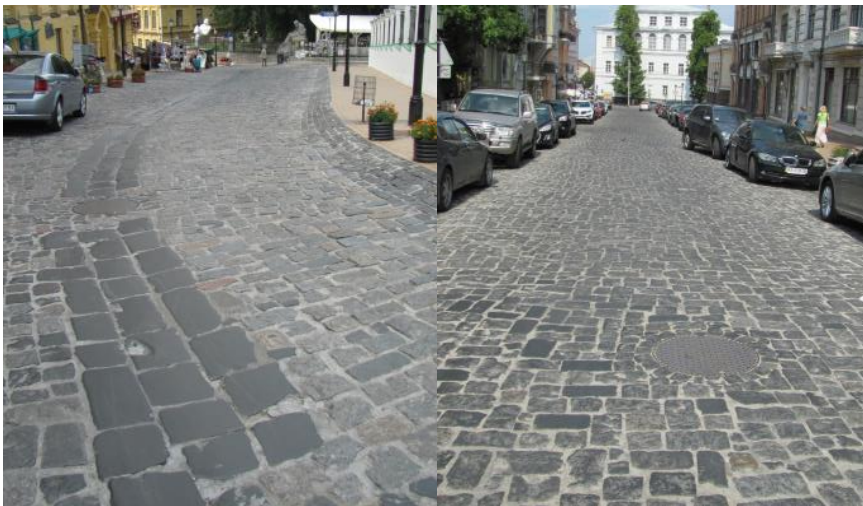
**Рисунок 3** – Загальний вигляд брукованого покриття по вулиці Андріївський узвіз

Загалом стан покриття можна оцінити на добре (рис. 3). Дане конструктивне рішення себе виправдало, хоча є певні недоліки, які в майбутньому необхідно брати до уваги.

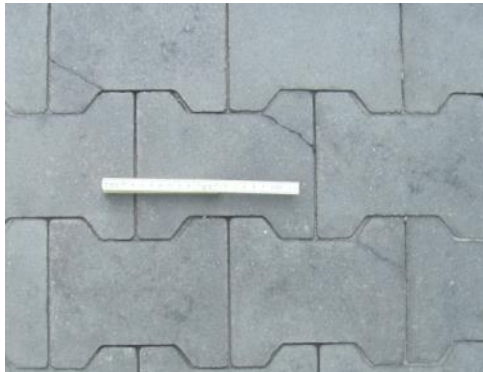
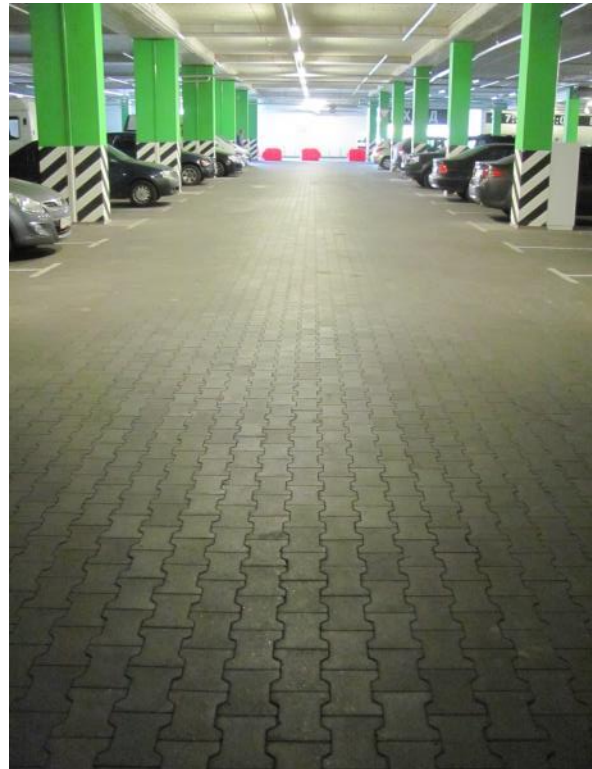
**Рисунок 4** – Загальний вигляд та дефекти брукованого покриття по вулиці Саперно-Слобідська, 93, в Києві

При останньому огляді покриття виявлено наступні дефекти: розкришування кромки (рис. 4а) та утворення тріщин розтягу в бетонних елементах мощення (рис. 4б). Обидва дефекти виявлені лише на ділянці заїзду автомобілів до виходу з торгового центру на другому поверсі, мають незначний обсяг. На основній частині покриття паркінгу дефектів не виявлено (рис. 4в).

Розкришування кромки бетонних елементів мощення імовірно спровоковано відсутністю фаски по периметру лицевої поверхні. При влаштуванні покриття використовувалися елементи мощення без фаски, оскільки таке побажання висловив замовник, з метою зменшення шуму і вібрації під час руху магазинних візків з колесами малого радіусу по покриттю.

Дані тріщини характерні для каменів мощення даної форми. Оскільки під час сприймання навантаження в них виникають розтягуючі напруження. А бетонні елементи брукування не мають армування.

На покритті паркінгу, що знаходиться на горизонтальній площині і під накриттям, таких руйнувань не виявлено. Можливо руйнуючий вплив на бетонні елементи був підсилений впливом атмосферних чинників та підвищеними зусиллями від коліс транспортних засобів, що рухаються на підйом або спускаються із пригальмовуванням і викликають надмірний контактний тиск на гранях бруківки.

Загалом стан покриття можна оцінити на відмінно. Також хотілося б підкреслити доцільність застосування армування дорожніх одягів геотекстильними матеріалами на площадках з неоднорідною підстилаючою основою для забезпечення рівномірності конструкції в цілому.
