**ПІДХОДИ ВИЗНАЧЕННЯ НАДІЙНОСТІ ДОРОЖНІХ ВОДОПРОПУСКНИХ ТРУБ З
МЕТАЛЕВИХ ГОФРОВАНИХ КОНСТРУКЦІЙ З ПОЗИЦІЇ ВПЛИВУ КОРОЗІЇ**

**APPROACHES FOR DETERMINING RELIABILITY OF CULVERTS OF METAL
CORRUGATED STRUCTURES FROM POSITION OF CORROSION INFLUENCE**

Гаркуша Микола Васильович, кандадат технічних наук, доцент кафедри мостів, тунелів та гідротехнічних споруд, Національний транспортний університет, e-mail: mykola.harkusha@ntu.edu.ua,

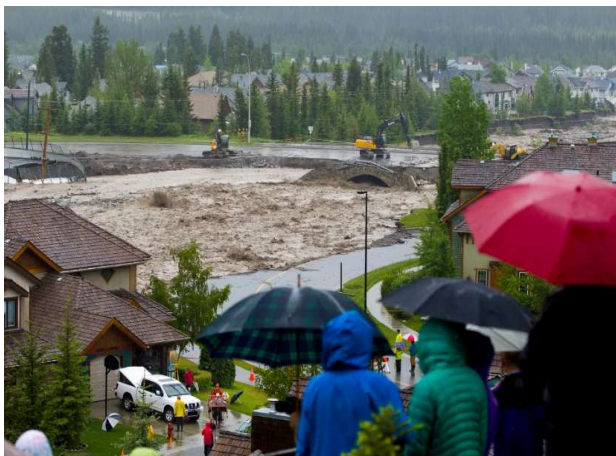
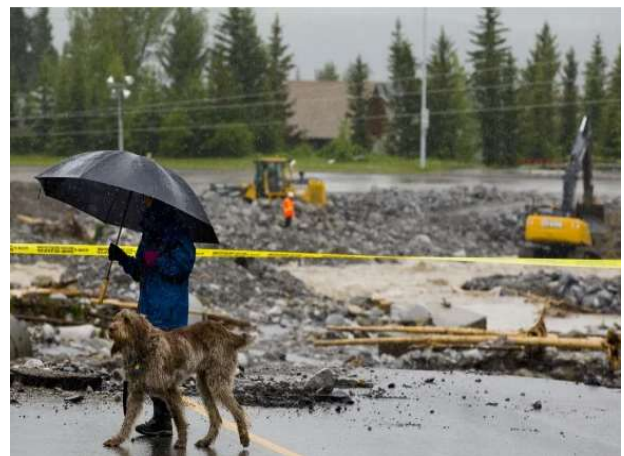
Рисунок 1 – Результати повені в канадському місті Кенморі
Figure 1 – The results of the flood in the Canadian city of Canmore

Наприклад, в 2013 році в місті Кенморі, Альберта (Канада) внаслідок тривалих сильних дощів сталася велика повінь та було зруйновано практично всі малі мости та водопропускні труби, було завдано збитків, щонайменше на 6 мільйонів канадських доларів (рис. 1). При аналізі та дослідженні водопропускних труб було виявлено недоліки з проектування, значною корозією окремих елементів, а також неефективність гасників енергії, в тому числі за рахунок гідравлічного стрибка, що спричинило руйнування [4].

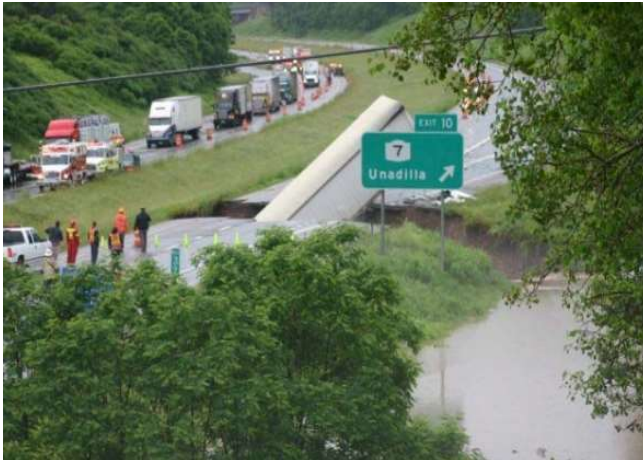
Рисунок 2 – Аварія на автомобільній дорозі I-88
Figure 2 – Accident on I-88

Варто зазначити, втрата цілісності водопропускної труби може призвести до тимчасового або довготривалого закриття руху автомобільною дорогою, а також значних витрат відновлення або повну заміну дорожньої водопропускної труби. Крім того, повне обвалення водопропускної труби може спричинити велику загрозу безпеці автомобілістів. Саме така катастрофа сталася в штаті Нью-Йорк на автомобільній дорозі I-88 28 червня 2006 р. (рис. 2) [5], воронка на Оттава-руд 174 4 вересня 2012 р. (рис. 3)[6]. Катастрофічна аварія призвела до втрати життя та майна та збитків на мільйони доларів. Тому необхідна інформаційна система стану дорожніх водопропускних труб, своєчасне технічне обслуговування дорожніх водопропускних труб.

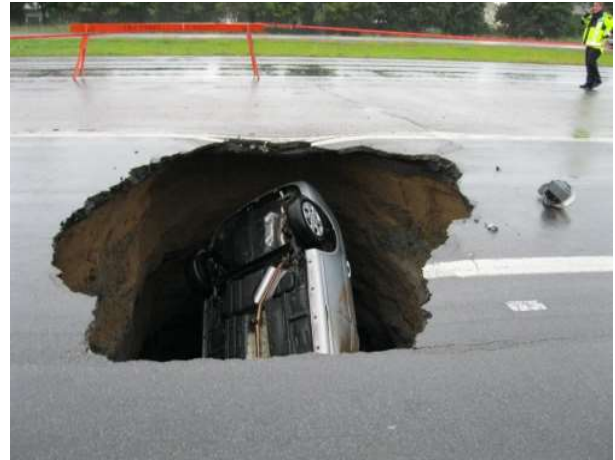
Рисунок 3 – Аварія на Оттава-роуд 174
Figure 3 – Accident at 174 Ottawa Road

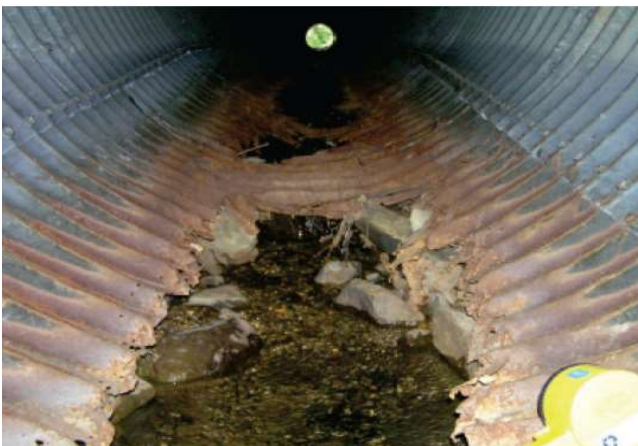
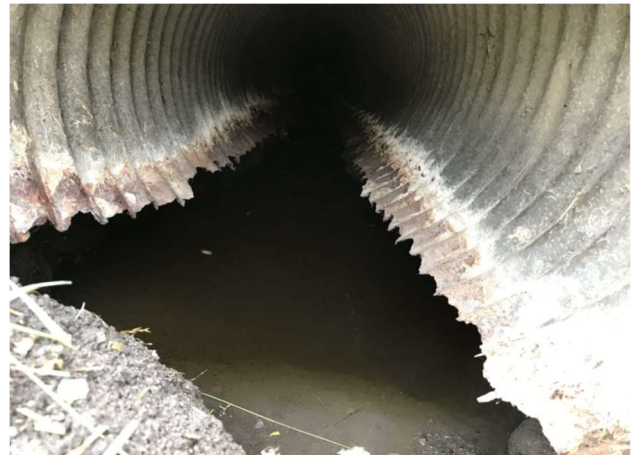
Рисунок 4 – Критичне пошкодження дорожньої водопропускної труби
Figure 4 – Critical damage of the road culvert

Стан дорожніх водопропускних труб був критичний, що і стало причиною руйнування. Дефекти дорожньої водопропускної труби здатні спричинити катастрофу (рис. 4) [1, 7].

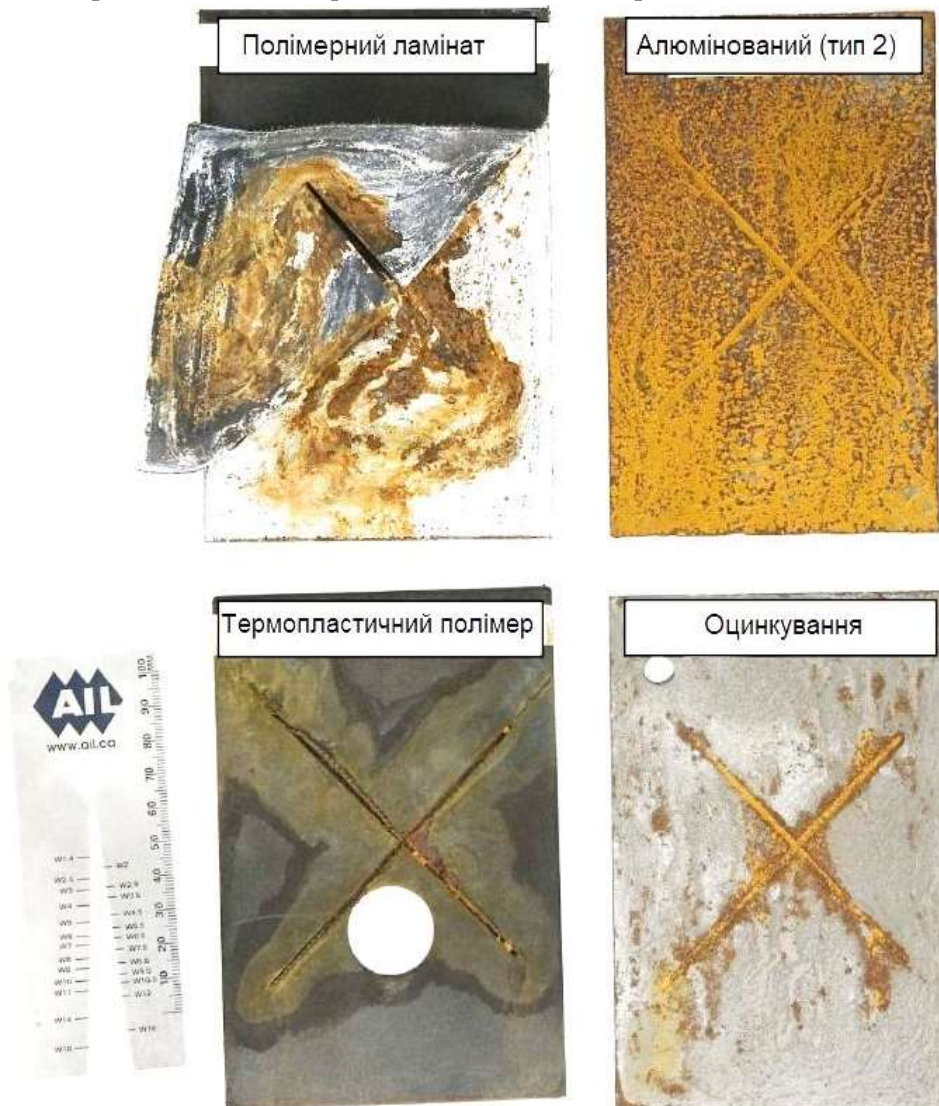
Рисунок 5 – Оцінювання впливу корозії на захисне покриття

В роботі [25] було проведено ефективність застосування різних видів захисту металу, випробування проводилося на стійкість до впливу сольових туманів, за результатами дослідження можна сказати, що оцинкована покриття та алюмінізоване (тип 2) є найменш стійкими до корозії, зразки були видалені з камери випробувань після 3000 годин впливу через надмірну корозію, тоді як полімерний ламінат і термопластичний полімер залишилися в експозиційній камері протягом 3500 год (рис. 5).
