ДОСЛІДЖЕННЯ КОНСТРУКТИВНИХ ОСОБЛИВОСТЕЙ ПРОГОНОВИХ БУДОВ ЗІ
СТРУНОБЕТОНУ

STUDY OF THE STRUCTURAL FEATURES OF STRING-CONCRETE SPAN
STRUCTURES

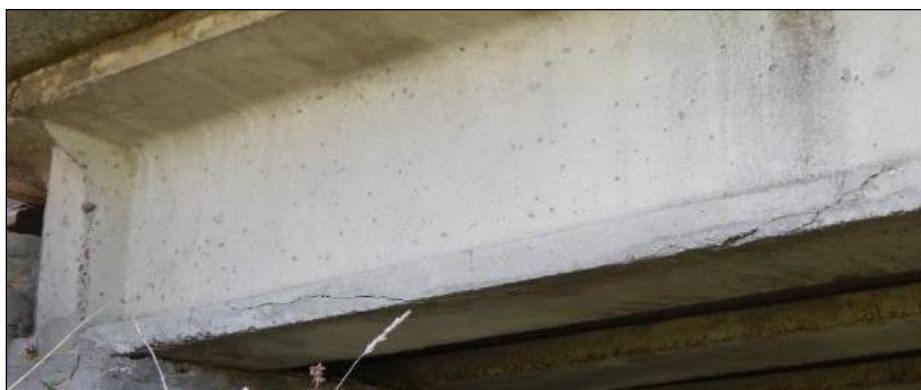
Рисунок 1 — Силлові тріщини в тілі балки прогонової будови
Figure 1 — Force cracks in the beam body of a span structure

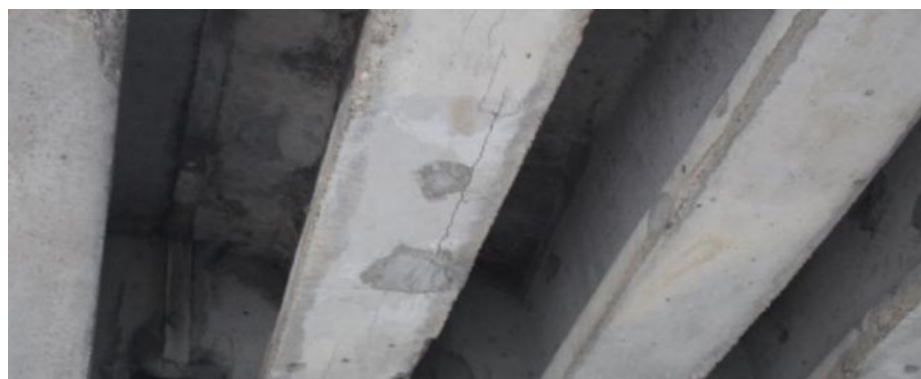
Рисунок 2 — Тріщини на нижній грані балки прогонової будови, утворені внаслідок корозії арматури
Figure 2 — Cracks on the lower face of a girder beam in a span structure caused by corrosion of reinforcement

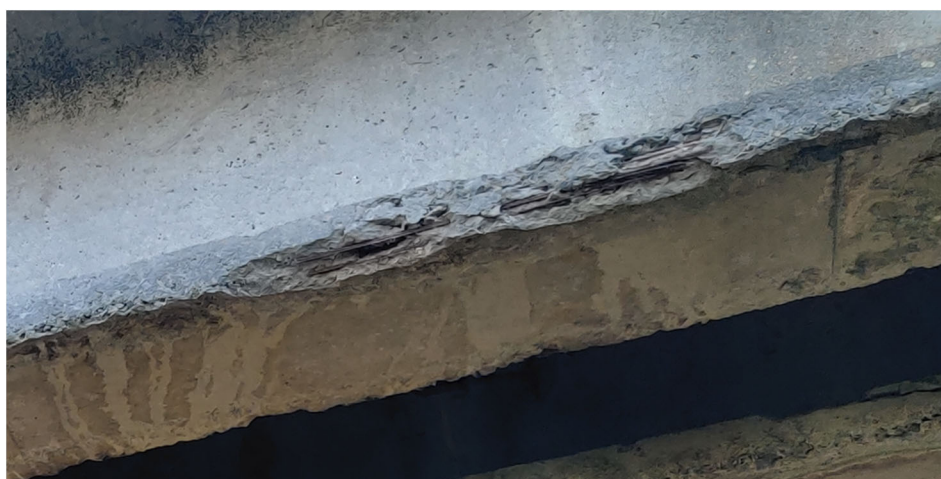
Рисунок 3 — Руйнування захисного шару бетону із оголенням та корозією струн
Figure 3 — Failure of the concrete protective layer with exposure and corrosion of the strings

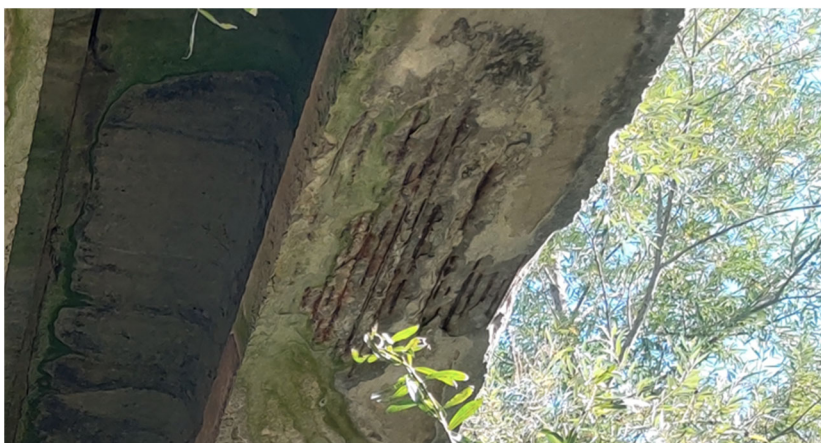
Рисунок 4 — Руйнування захисного шару бетону із оголенням та корозією струн спричинене інтенсивним замоканням бетону та недостатньою товщиною захисного шару бетону
Figure 4 — Failure of the concrete protection layer with exposure and corrosion of the strings caused by intensive wetting of the concrete and insufficient thickness of the concrete protection layer

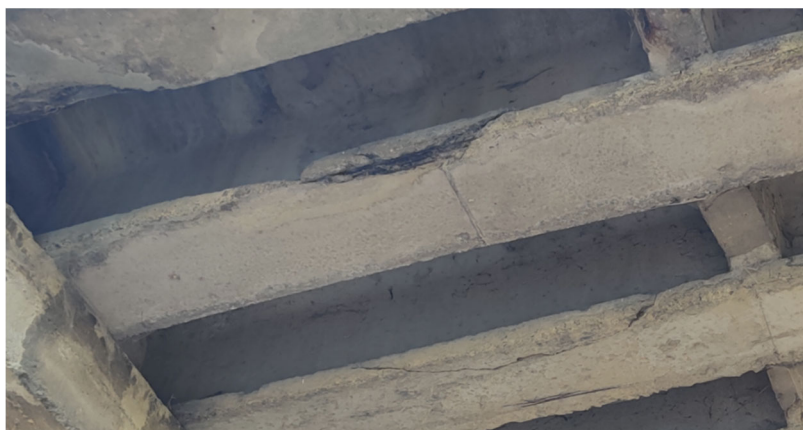
Рисунок 5 — Характерні відколи бетону утворені внаслідок розриву струн
Figure 5 — Characteristic concrete spalling caused by string breakage

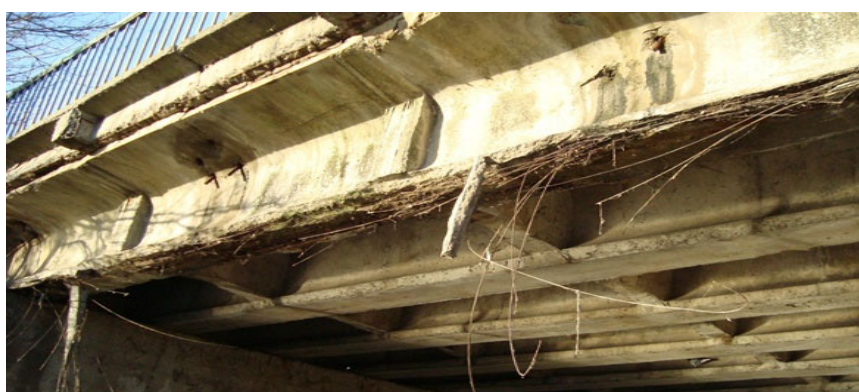
Рисунок 6 — Обрив струн балки
Figure 6 — Breakage of the beam strings
